Overvåkning av avrenning fra nedlagte skyte- og øvingsfelt

Årsrapport for 2019

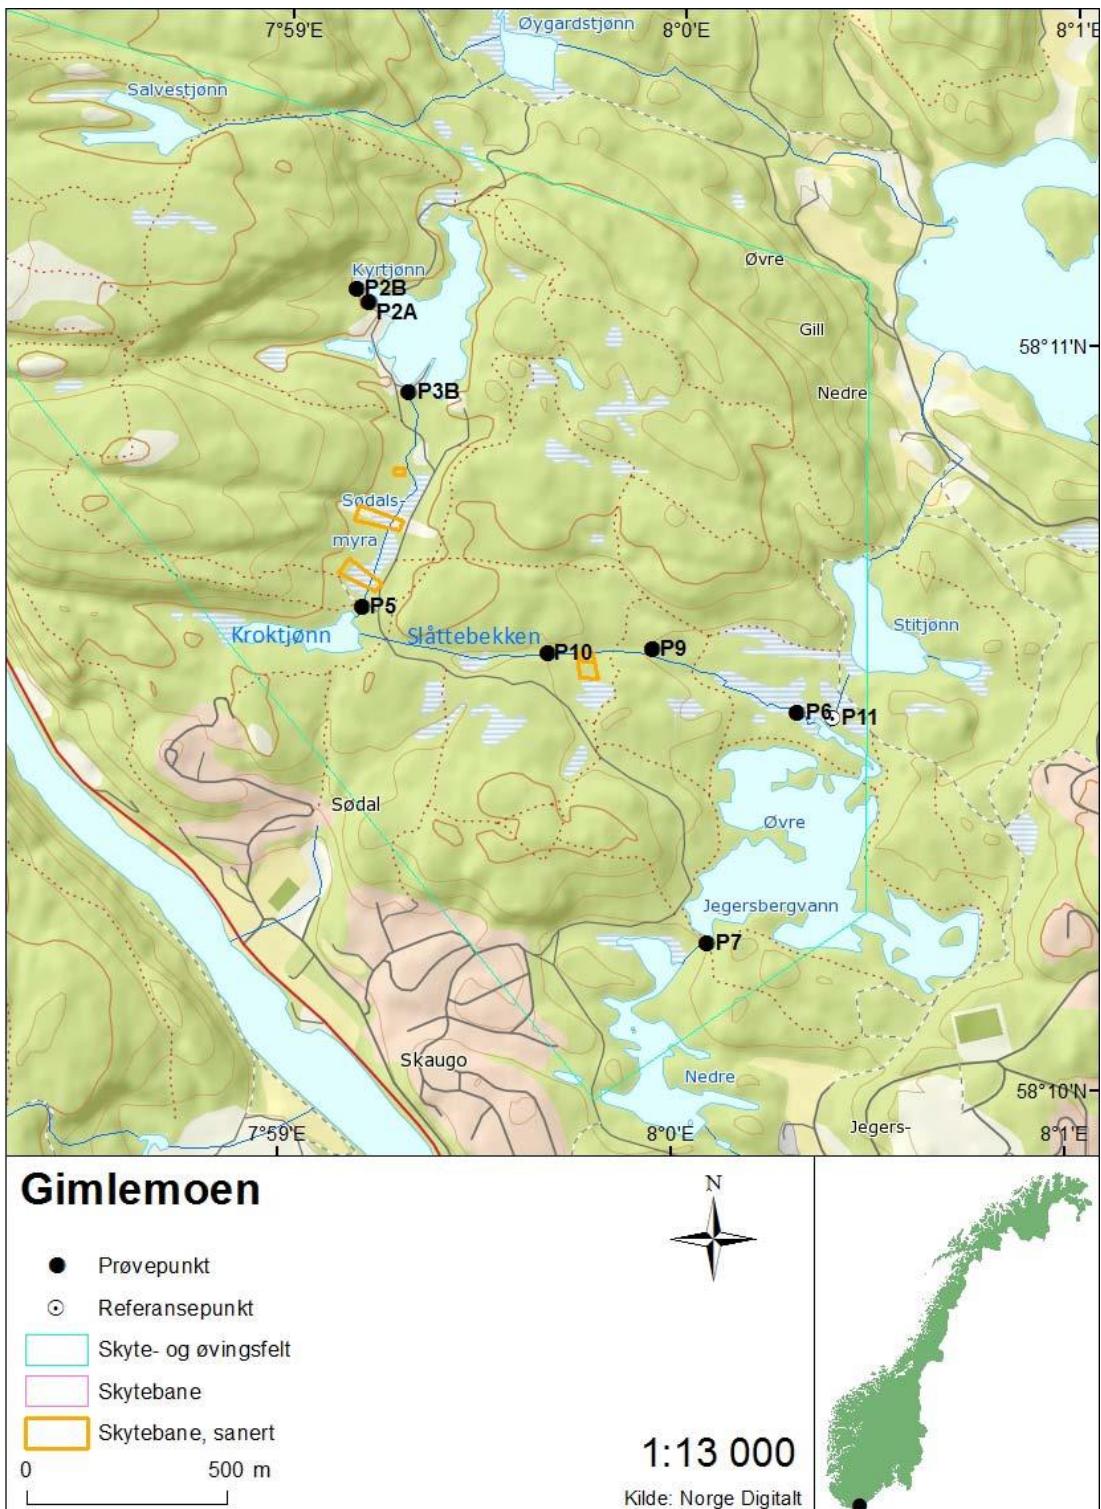
Figur 2. Prøvepunkter ved Gimlemoen SØF i 2019. ©Kartverket.

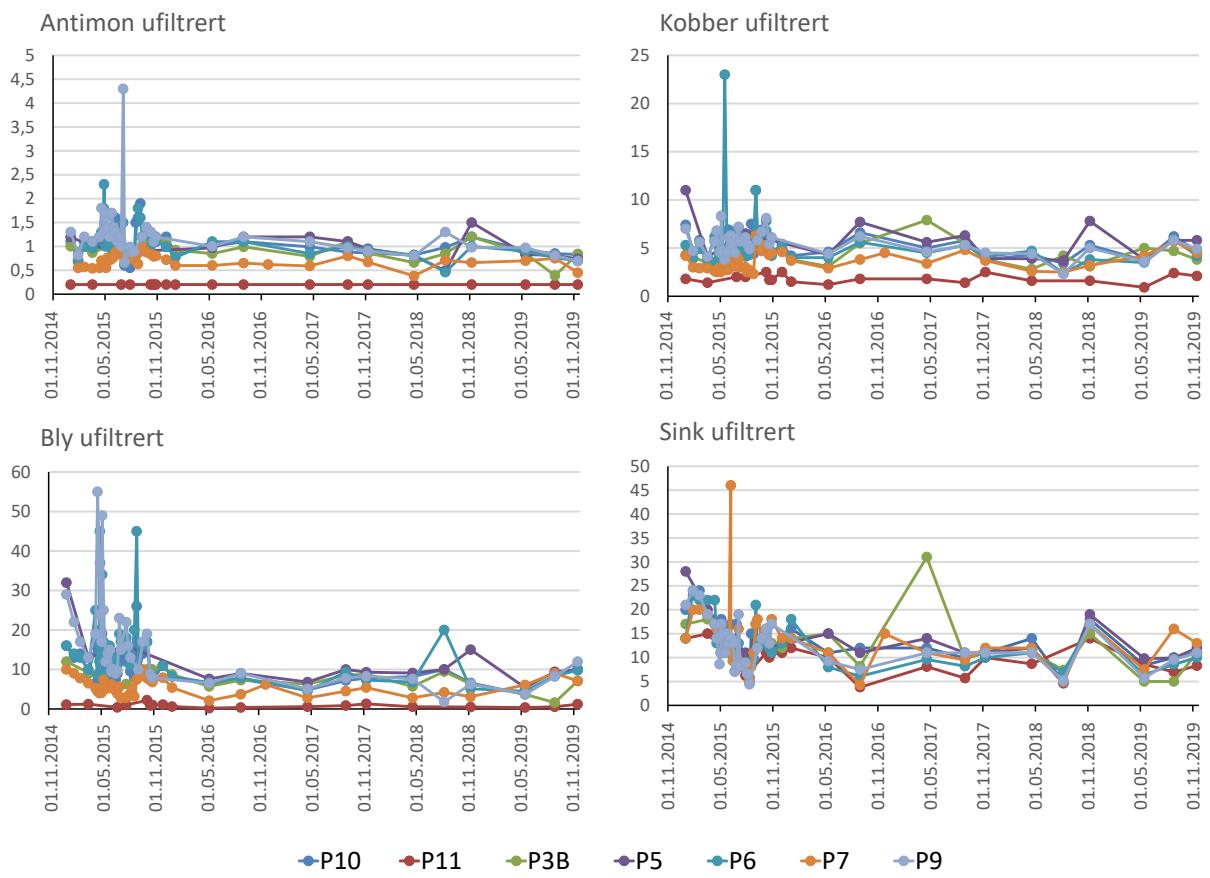
Analysedata for filtrerte og ufiltrerte prøver er lagt i vedlegg. Konsentrasjonen av filtrerte prøver for kobber, bly, samt beregnet biotilgjengelig bly, var i 2019 over grenseverdien ved punktene P2B og P2A. Her er vannføringen derimot meget liten (Tabell 2). Lenger ned i bekken er konsentrasjonene som tidligere lavere enn grenseverdien (figur 3). Det er tendenser til lavere konsentrasjoner internt i feltet av bly, kobber og antimoni forhold til årene 2016 og 2017 (2018 var et unormalt tørt år). Grenseverdien for sink overskrides i sommer og høstprøven ved P7 (13 µg/l), men bakgrunnskonsentrasjonen av sink er relativt høy i feltet (9 µg/l ved referansepunktet; figur 3). Estimert tap av tungmetaller ut av feltet i 2019 var på 15 kg bly, 7 kg kobber, 9 kg sink og 1 kg antimoni.

Figur 3. Analyseresultater for ufiltrerte prøver tatt ut fra Gimlemoen SØF i 2019. P11 representerer den naturlige bakgrunnskonsentrasjonen fra feltet. Data fra prøvepunktene P2A og P2B har høyere konsentrasjoner av biotilgjengelig bly, kobber og antimon. Her er derimot vannføringen meget lav og analysedata er av det lagt i vedlegg. Metaller i $\mu\text{g/l}$.

Gimlemoen er godt nok overvåket. Vannovervåkningen anbefales avsluttet.

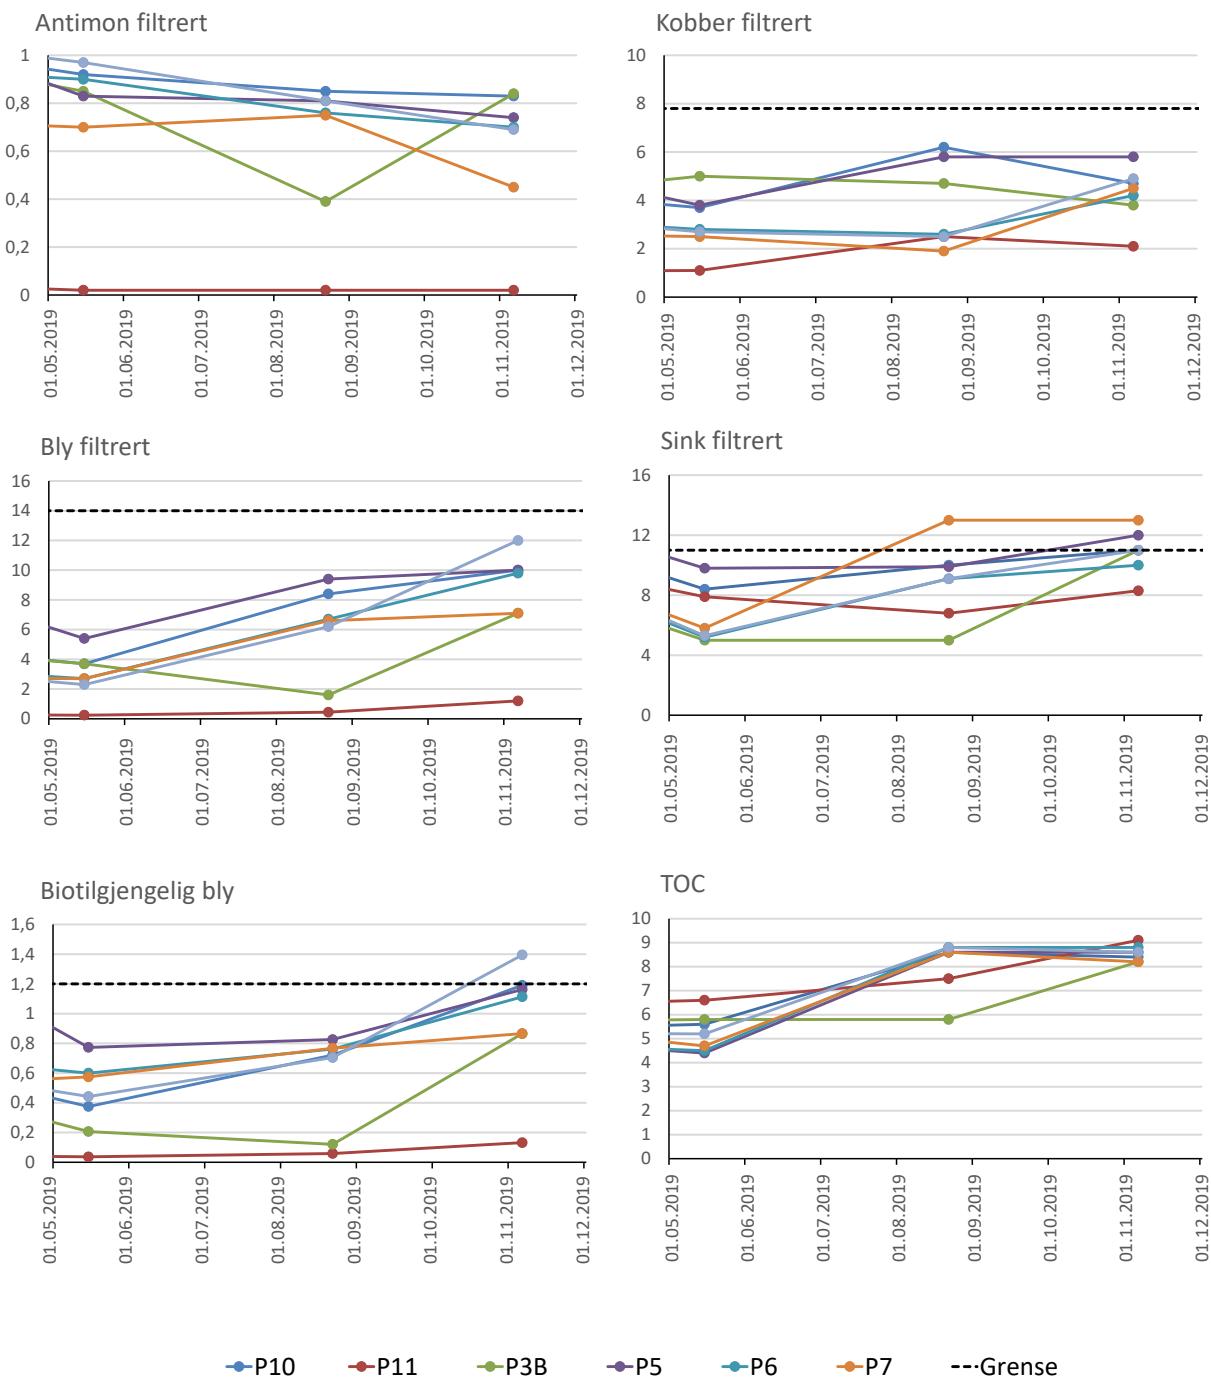
Figur 4. Analyseresultater for filtrerte prøver tatt ut fra Gimlemoen SØF i 2019. Biotilgjengelig bly er en beregnet parameter som estimeres via konsentrasjonen av bly og organisk materiale i filtrerte vannprøver. Sort horisontal stiplet linje viser tillatt grenseverdi. Data fra prøvepunktene P2A og P2B har høyere konsentrasjoner av biotilgjengelig bly, kobber og antimon. Her er derimot vannføringen meget lav og analysedata er av det lagt i vedlegg. Metaller i µg/l, TOC i mg/l.

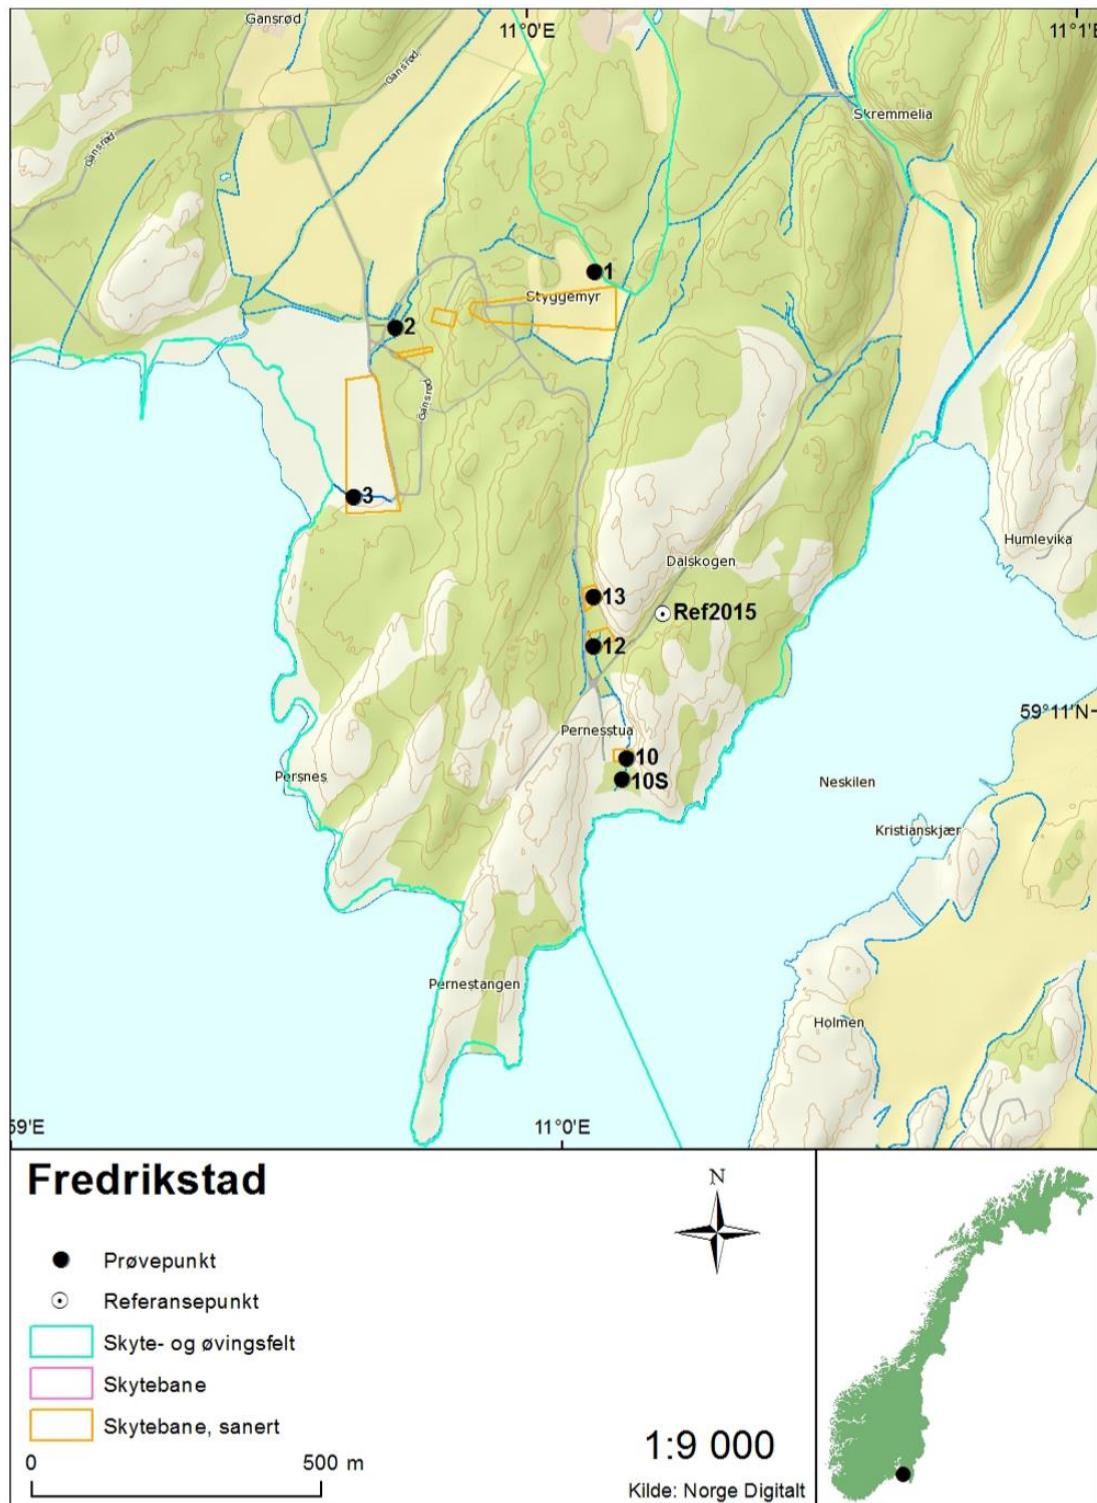
Prøvepunktene plassering er gitt i figur 5. Nytt referansepunkt Ref-2015 ble tatt i bruk fra og med april 2015. Det gamle referansepunktet ble tatt ut da punktet var sterkt påvirket av landbruksavrenning. I Gansrød er prøvepunkt 1 er plassert i et sig som mottar avrenning fra målområdet til bane G9. Punkt 2 er plassert i et sig som mottar avrenning fra det som var bane H8. Punkt 3 er plassert i enbekk som mottar avrenning fra det som var målområdet for 200-metersbanen (H6). Ved Pernes er punkt 10 plassert i bekk som mottar avrenning fra bane G10. Punkt 10S representerer samlet avrenning fra banene ved Pernes (G10, G12 og G13) til Neskilen. Punkt 12 er plassert i sig som mottar avrenning fra kortholdsbanen G12, og punkt 13 er plassert i sig som mottar avrenning fra kortholdsbanen G13. En utfordring for vannprøvetakerne er at avrenningen fra samtlige punkter, med unntak for punktene 3 og 10S, til tider har meget lav vannføring. Kontaminering av vannprøvene med resuspendert sediment kan forekomme. Vannprøver ble i 2019 tatt ut 20. mai, 12. august og 14. november. Prøvene har blitt forsøkt tatt ut etter nedbørsperioder for å sikre god avrenning.

Figur 5. Prøvepunkter ved Fredrikstad SØF (Gansrød og Pernes) i 2019. ©Kartverket.

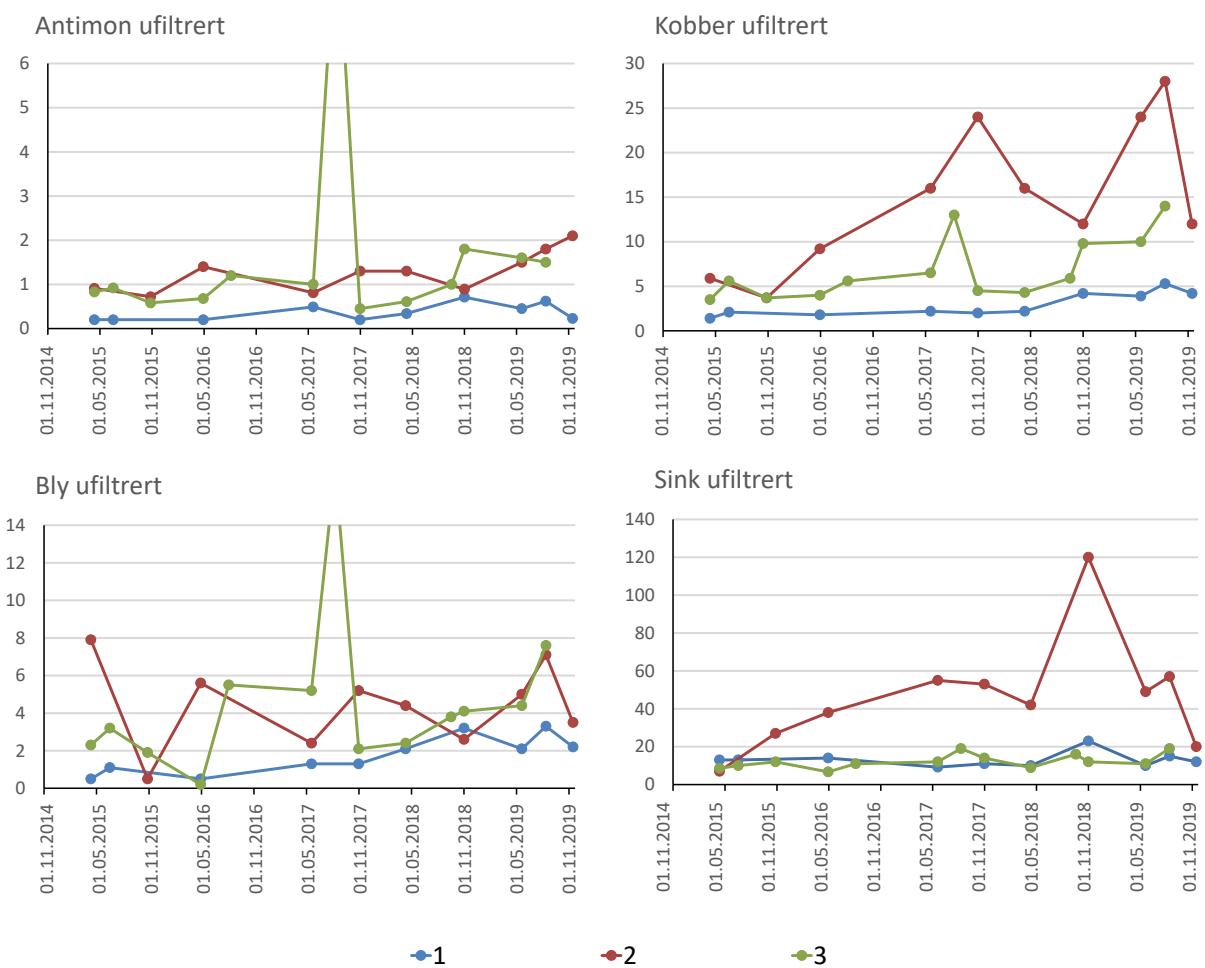
Analysedata for filtrerte og ufiltrerte prøver er lagt i vedlegg. Vannet er moderat kalsiumrikt, moderat surt til nøytralt (pH 6-7) og humøst (10-20 mg TOC/l). Totalkonsentrasjonene av tungmetaller har vært nokså variable både ved Gansrød (figur 6a, 6b) og Pernes (figur 7a, 7b). Lav vannføring kan være noe av årsaken til dette. Små bekker og sig endrer vannføring rakst, noe som også gir seg utslag i variabel vannkvalitet. I 2019 er det overskridelser for sink og kobber i punkt 2 ved Gansrød og i punktene 12 og 13 ved Pernes. Her er konsentrasjonene godt over grenseverdier. Det påpekes at bakgrunnskonsentrasjonen i feltet også er relativt høy målt ved Ref-2015, særlig for sink. Konsentrasjonen av kobber og sink overskridet også grenseverdiene ut av feltet (punkt 3 i Gansrød og punkt 10s ved Pernes), med en mulig tendens til økt konsentrasjon av kobber i ufiltrerte prøver. Med til tider turbide vannprøver og ustabil vannføring er det utfordrende å vurdere trender, samt å estimere årlige mengder av tungmetaller som lekker ut fra feltet. Ingen av sigene er definert som del av en vannforekomst ifølge Vann-Nett. Men, dersom man antar en normalavrenning på 10,2 l/s/km² og samlet nedbørfelt om lag 1 km², blir estimert utelekkning i 2019 på 1,9 kg bly, 3,8 kg kobber, 2,4 kg sink og 0,5 kg antimon. Estimatet er som nevnt usikkert.

Figur 6a. Analyseresultater ($\mu\text{g/l}$) for metaller i ufiltrerte prøver fra Gansrød, Fredrikstad SØF. Metaller i $\mu\text{g/l}$, TOC i mg/l.

Ved Pernes anses utelekkingen ut av feltet å være akseptabel. Overvåkningen anbefales avsluttet. Ved Gansrød er det forhøyede konsentraserjoner av kobber og sink ut av feltet. Vannprøvene er ofte turbide, preget av at lokalitetene ofte har meget liten vannføring. Kildesporing kan vurderes.

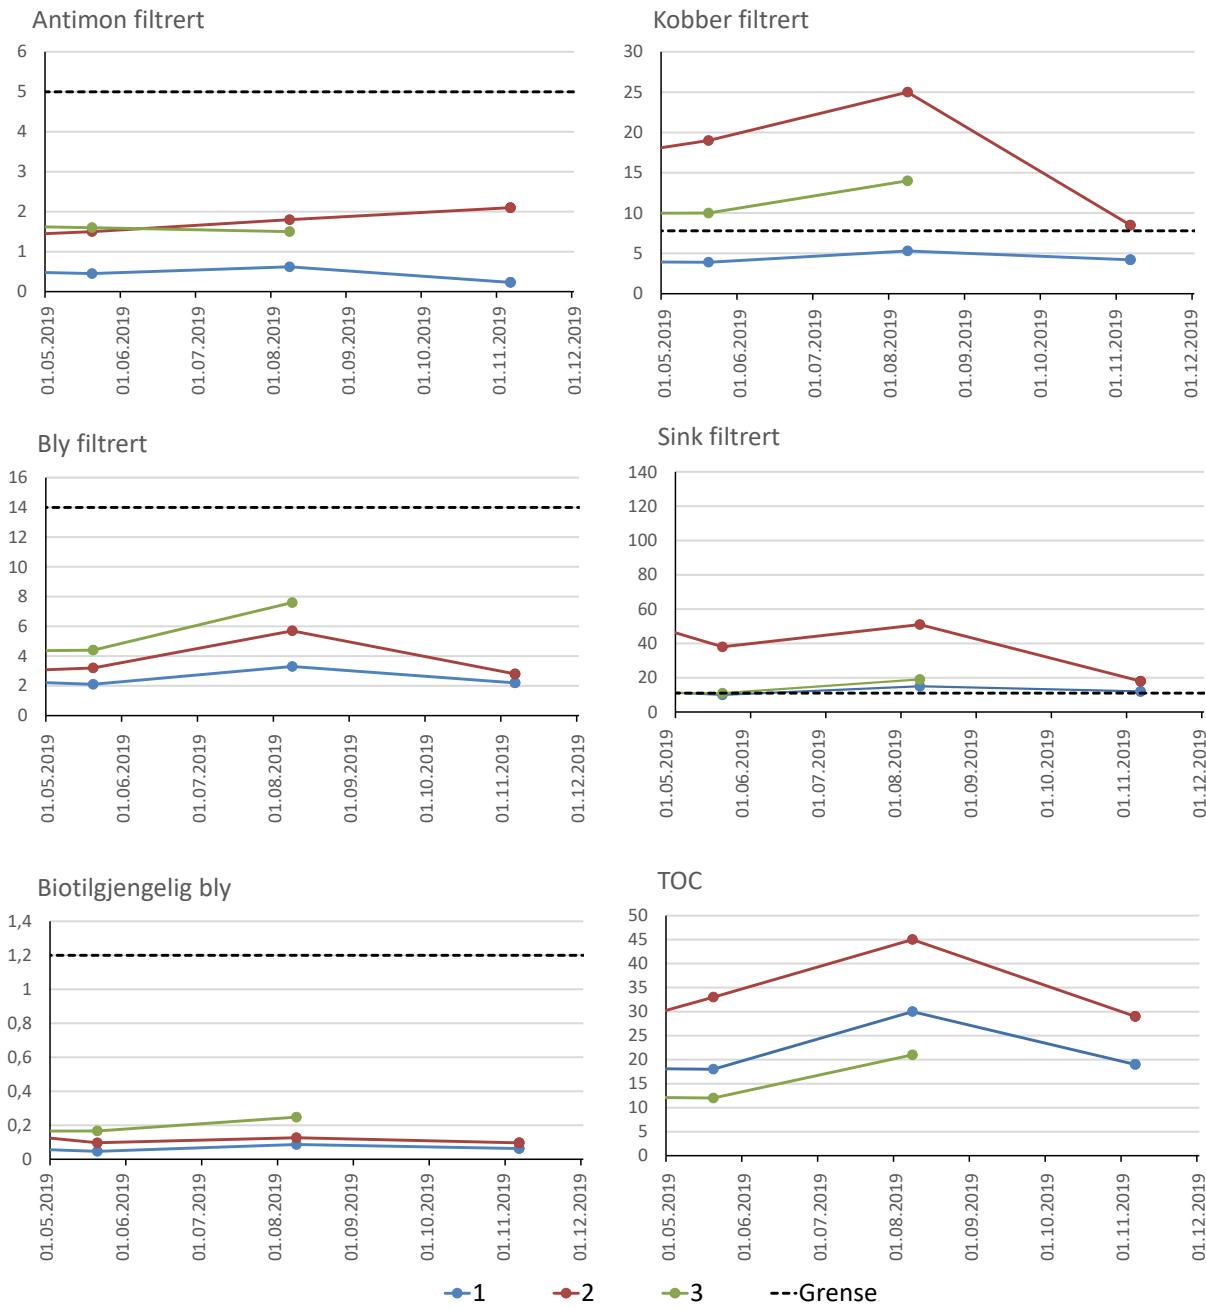
Figur 6b. Analyseresultater 2019 for filtrerte prøver fra Gansrød, Fredrikstad SØF. Biotilgjengelig bly er en beregnet parameter som estimeres via konsentrasjonen av bly og organisk materiale i filtrerte vannprøver. Sort horisontal stiplet linje viser tillatt grenseverdi. Metaller i µg/l, TOC i mg/l.

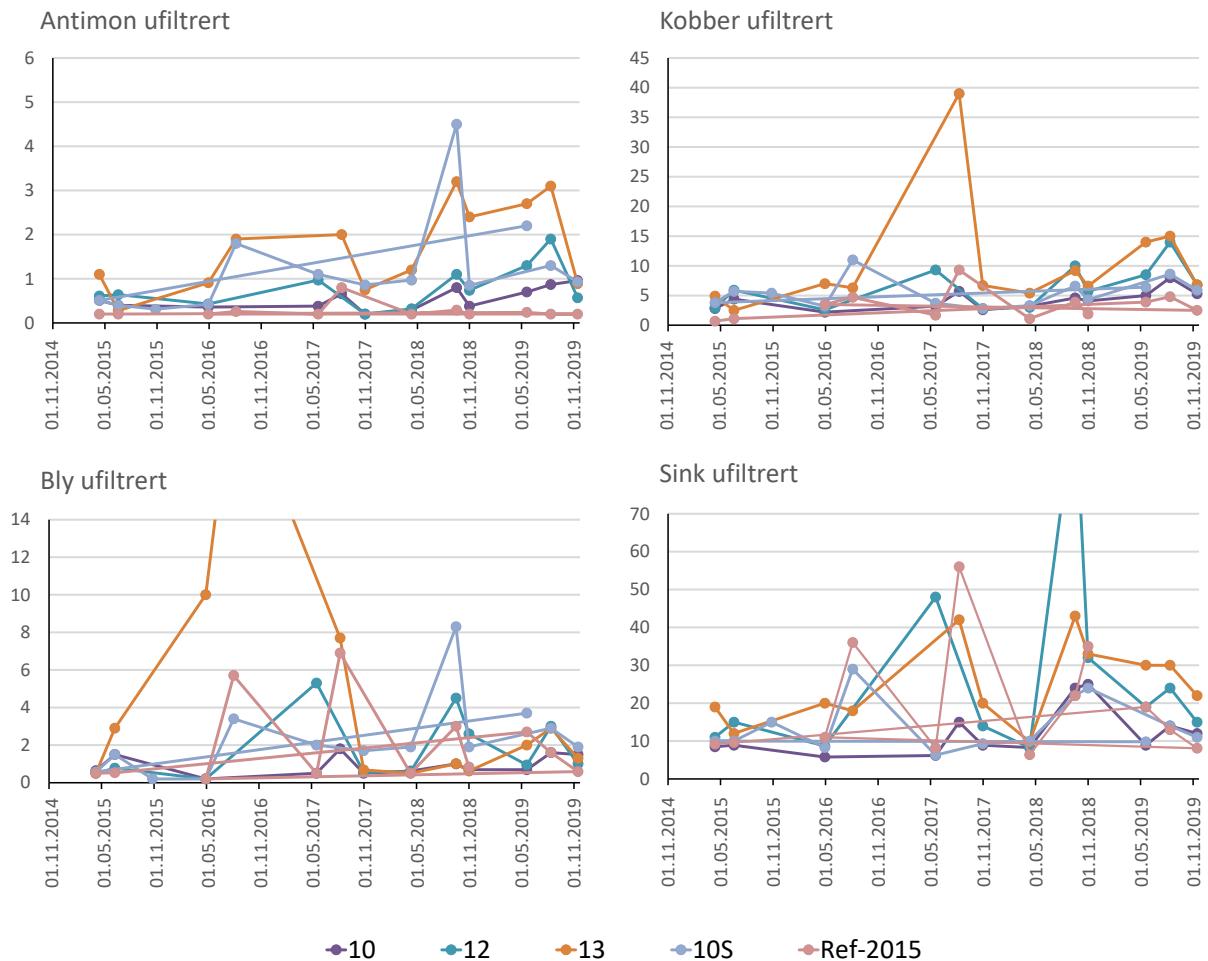
Figur 7a. Analyseresultater ($\mu\text{g/l}$) for metaller i ufiltrerte prøver fra Pernes, Fredrikstad SØF. Metaller i $\mu\text{g/l}$.

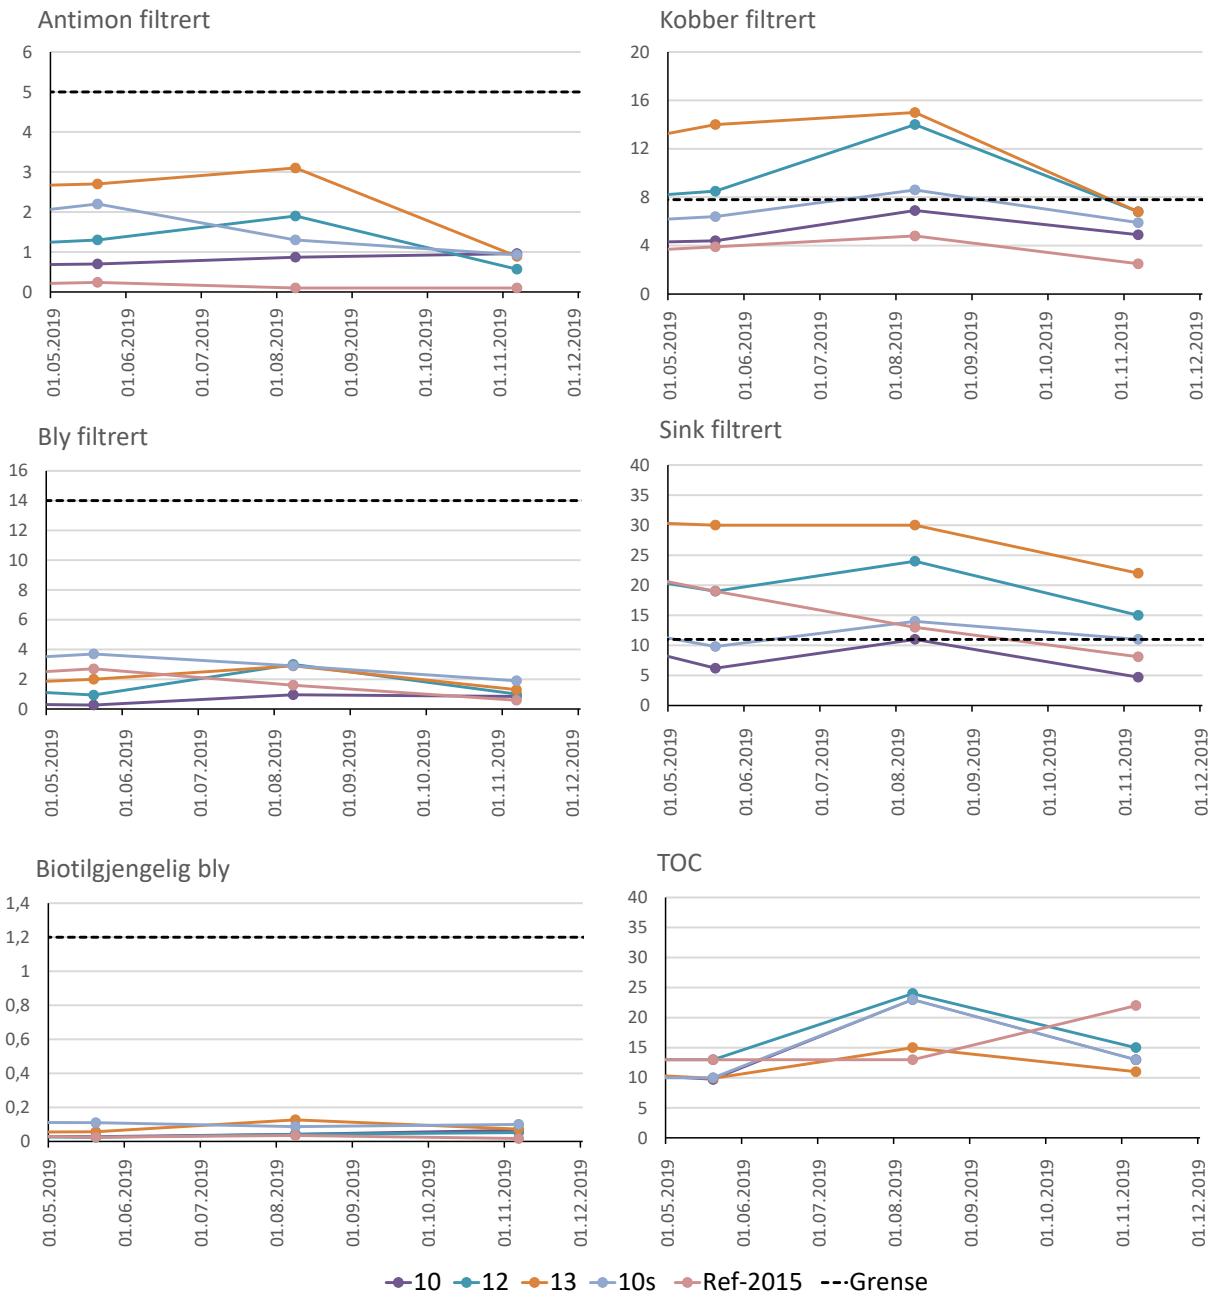
Figur 7b. Analyseresultater 2019 for filtrerte prøver fra Pernes, Fredrikstad SØF. Biotilgjengelig bly er en beregnet parameter som estimeres via konsentrasjonen av bly og organisk materiale i filtrerte vannprøver. Sort horisontal stiplet linje viser tillatt grenseverdi. Metaller i $\mu\text{g/l}$, TOC i mg/l.

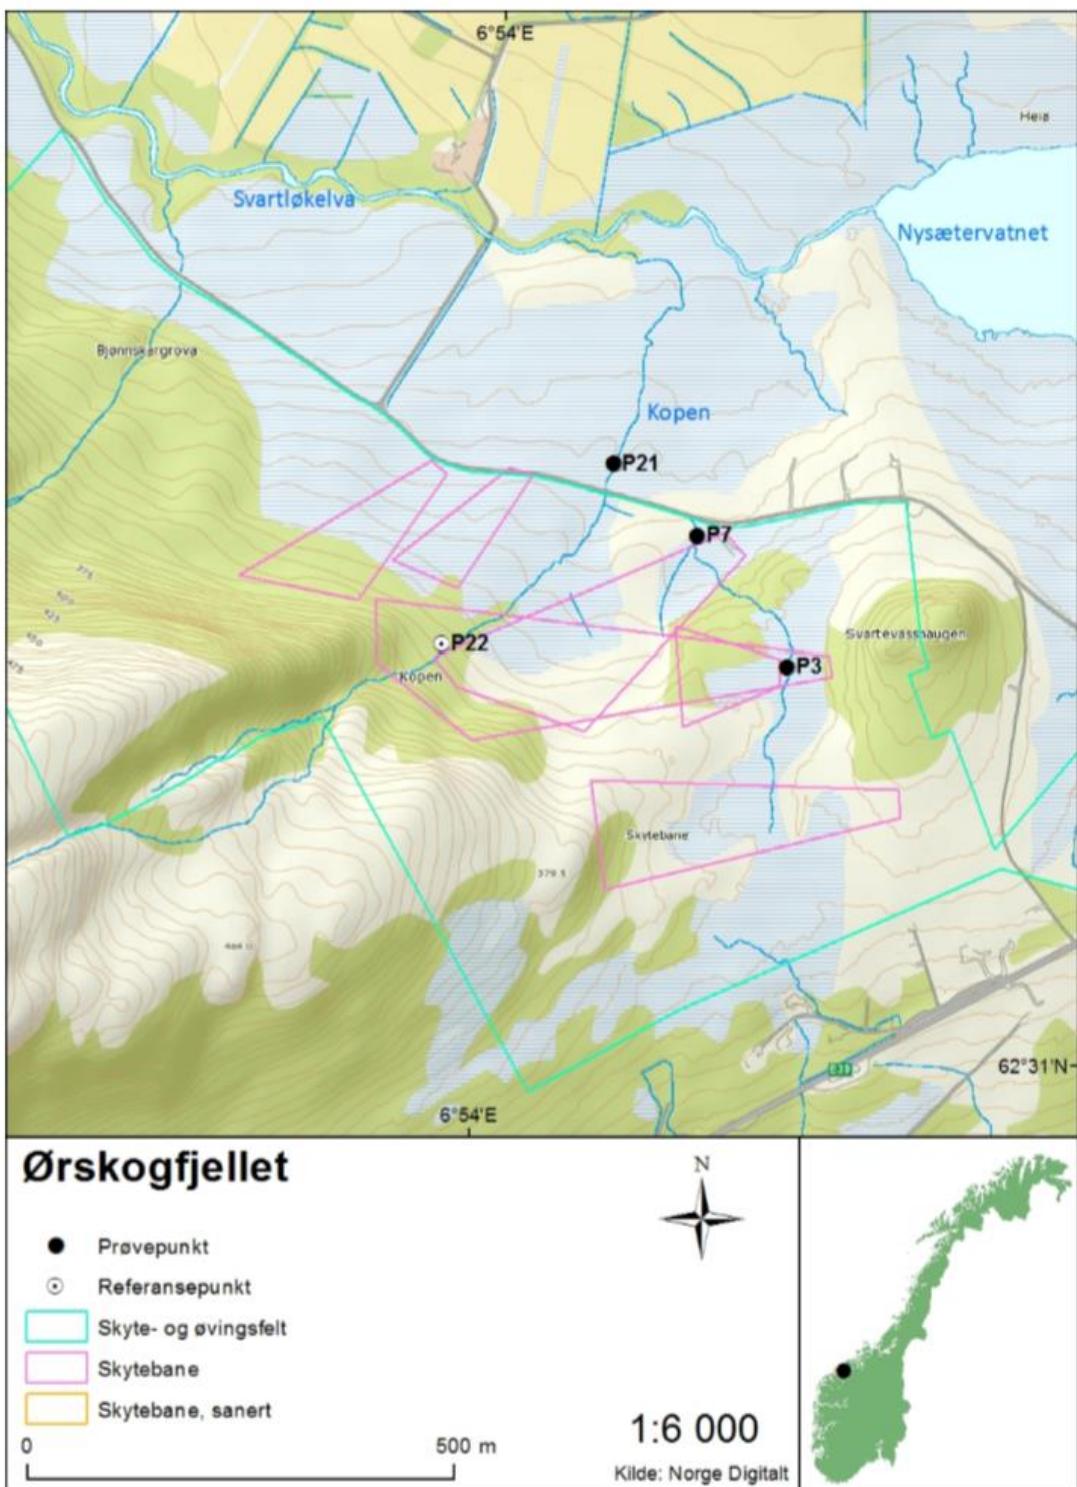
Prøvepunktene plassering er gitt i figur 8 og avrenning fra delfelter er gitt i tabell 3. Vannet renner i nordvestlig retning og inn i bekken Kopen, og deretter ut i Svartløkelva som er utløpselva fra Nysætervatnet. P22 er plassert i bekken Kopen, men så høyt oppe at vannet kan antas å være lite påvirket av militær aktivitet. P3 er plassert i bekk som renner ut fra bane 1. P7 mottar i tillegg avrenning fra bane 1 og 4. P21 er plassert i bekken Kopen og representerer samlet avrenning ut av feltet. Det har blitt gjort forsøk i feltet med tiltak for å hindre metallutlekking fra forurensset myr. Vår og sommer 2017 ble forurensede masser (700 m^3) fjernet fra baneområdene (Garmo 2018).

Figur 8. Prøvepunkter ved Ørskogfjellet SØF i 2019. ©Kartverket.

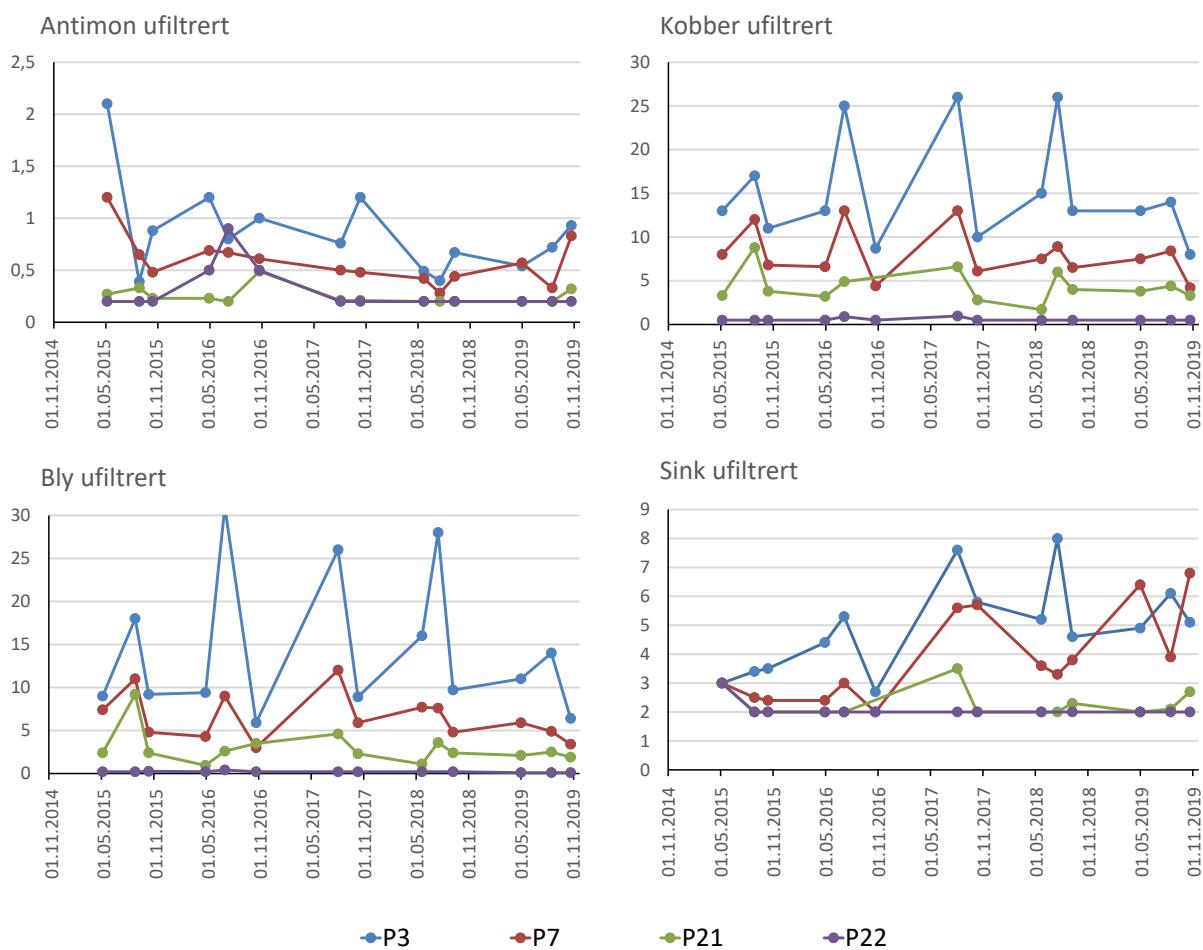
Analysedata for filtrerte og ufiltrerte prøver er vist i figur 9 og 10, samt i tabell i vedlegg. Feltet ble i 2019 prøvetatt 1. mai, 15. august og 21. oktober. Det ble ikke meldt om unormale forhold av prøveta-ker. Vannet er kalsiumfattig ($0,3\text{-}2,0\text{ mg Ca/l}$) og moderat surt ($\text{pH } 5,2\text{-}6,8$). Konsentrasjonen av organisk materiale var moderat i Kopen ($4,3\text{-}6,2\text{ mg TOC/l}$), men er vesentlig høyere i sidebekken på sommeren ved P3 og P7. For bly og kobber er dette tydelig koblet til i konsentrasjonen av organisk mate-riale. De høyeste tungmetallkonsentrasjonene ble som tidligere påvist ved punkt P3, men toppene for bly, kobber og sink er noe lavere i år enn i årene 2016-2017 ved samme konsentrasjon av TOC. Anti-monivået er stabilt lavt siden 2017. Ved P3 var konsentrasjonen av sink og biotilgjengelig bly tidvis over grenseverdiene. Ut av feltet ved punkt P21 var konsentrasjonen av bly, kobber og sink fortsatt forhøyet, men godt under grenseverdiene. Konsentrasjonen av animon lå ned mot naturlig bakgrunn. Estimert utlekking av tungmetaller i 2019 var 1,4 kg bly, 3,4 kg kobber, 1,1 kg sink og 0,3 kg antimoni.

Figur 9. Analyseresultater for ufiltrerte prøver tatt ut fra Ørskogfjellet SØF i 2019. Metaller i µg/l.

Det lekker fremdeles ut en del bly, kobber og sink fra feltet. Det er tendenser til forbedring og det anbefales at overvåkingen fortsetter for å følge opp effekten av tiltaket i 2017.

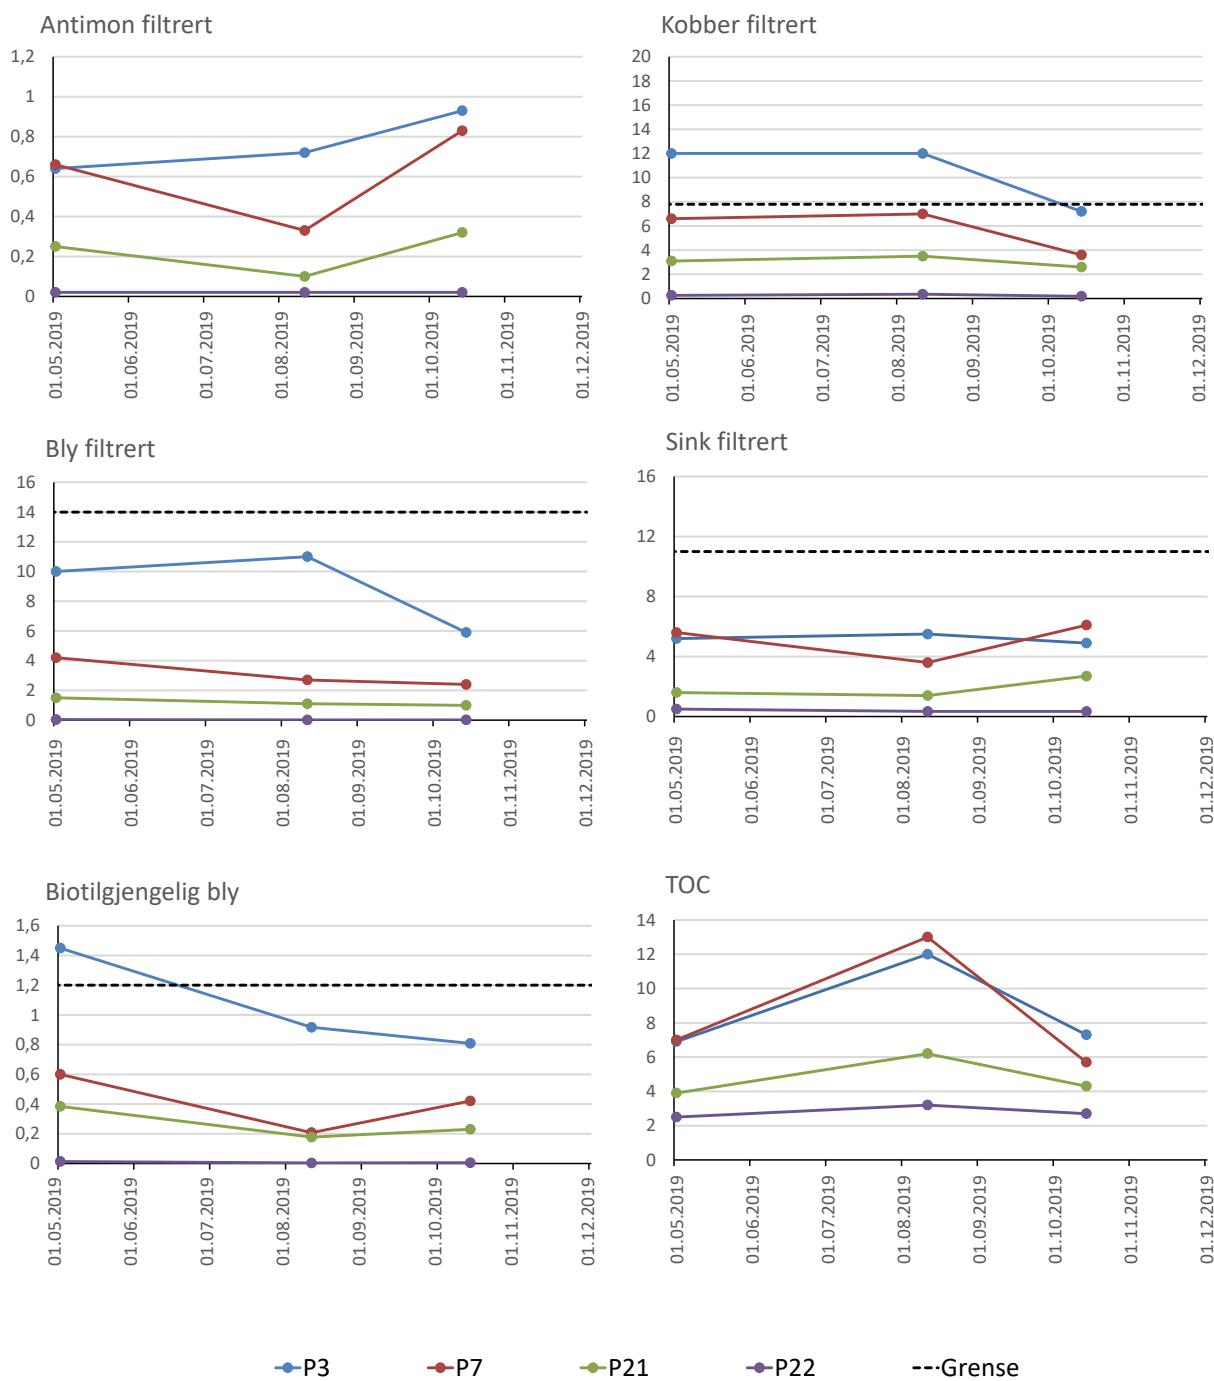
Figur 10. Analyseresultater for filtrerte prøver tatt ut fra Ørskogfjellet SØF i 2019. Biotilgjengelig bly er en beregnet parameter som estimeres via konsentrasjonen av bly og organisk materiale i filtrerte vannprøver. Sort horisontal stiplet linje viser tillatt grenseverdi. Metaller i $\mu\text{g/l}$, TOC i mg/l.

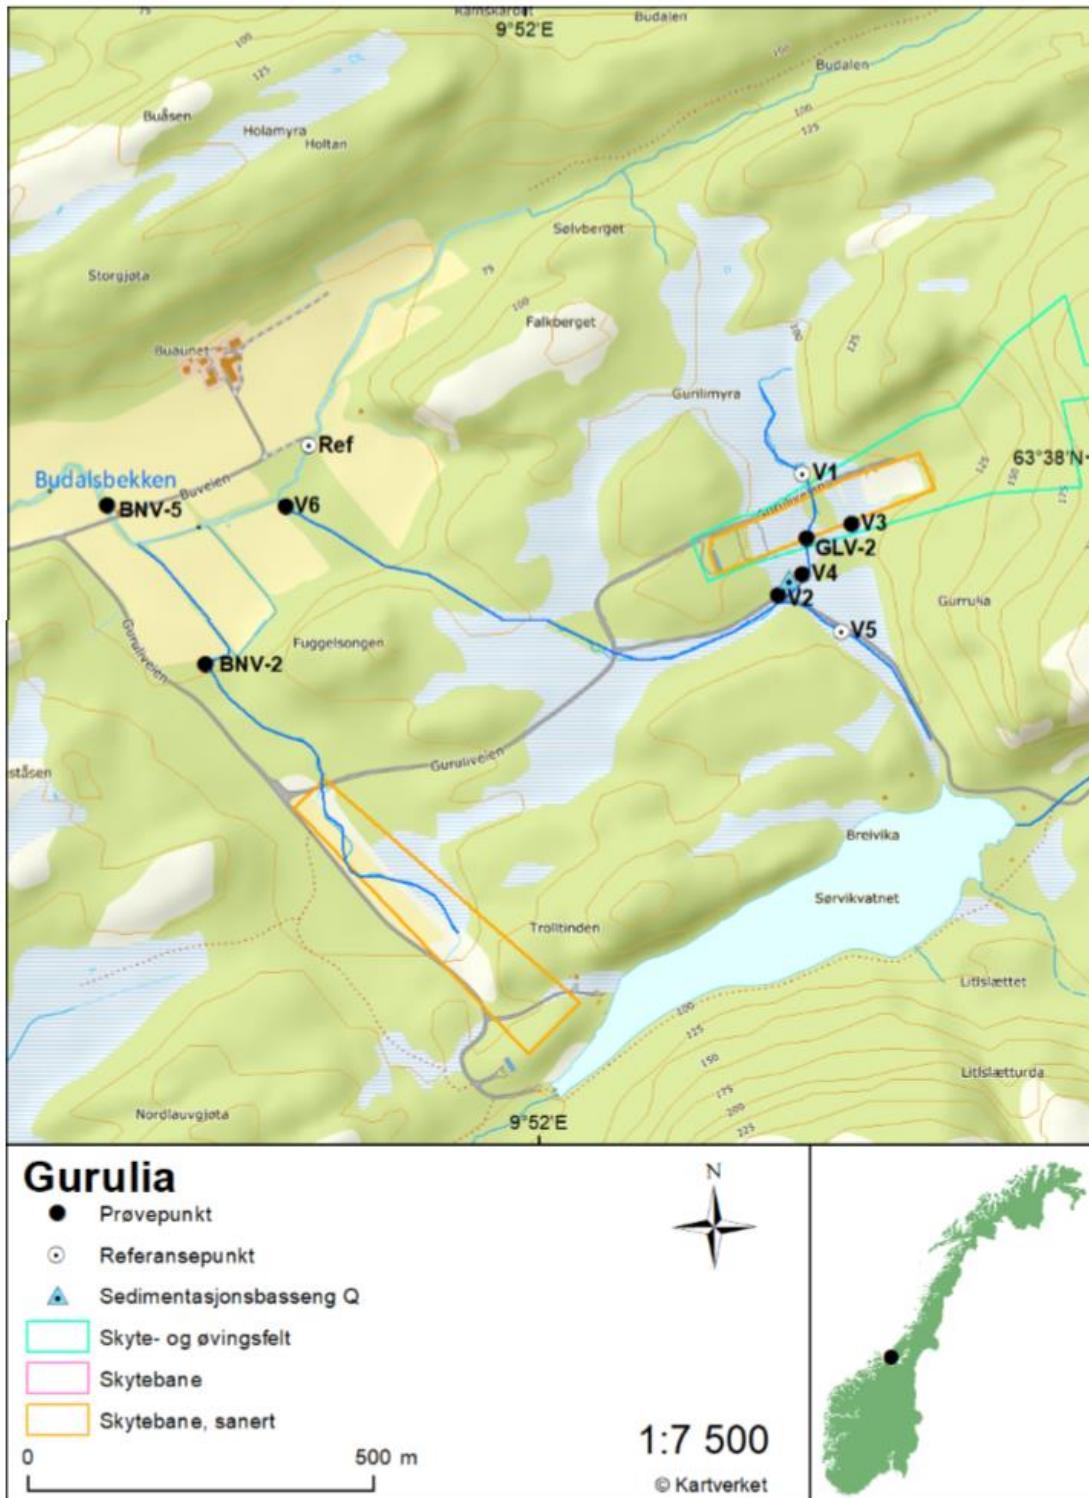
Prøvepunktene plassering er gitt i figur 11 og avrenning fra delfelter er gitt i tabell 4. Vannet fra Gurulia og gamle Bue-Nebb renner begge inn i Budalsbekken. Referansestasjonene i Gurulia er V1 og V5. Punkt V3 ligger i et sig som mottar avrenning fra skytebanen i Gurulia. Punkt GLV-2 er plassert i bekk (samme bekk som V1) etter samløp med siget fra V3. Punkt V4 og V2 er vann som renner hhv. inn og ut av sedimentasjonbassenget. Punktet V6 er plassert i bekk hvor avrenning fra Gurulia renner ut i Budalsbekken. Punktet BNV-2 representerer den samlede avrenningen fra gamle Bue-Nebb. I tillegg er det plassert ett punkt (BNV-5) i Budalsbekken nedstrøms innløp fra Gurulia og Bue-Nebb. Det er også plassert en referansestasjon (Ref) i Budalsbekken oppstrøms samløpet med bekkene fra Gurulia.

Figur 11. Prøvepunkter ved Gurulia/Buenebb SØF i 2019. ©Kartverket.

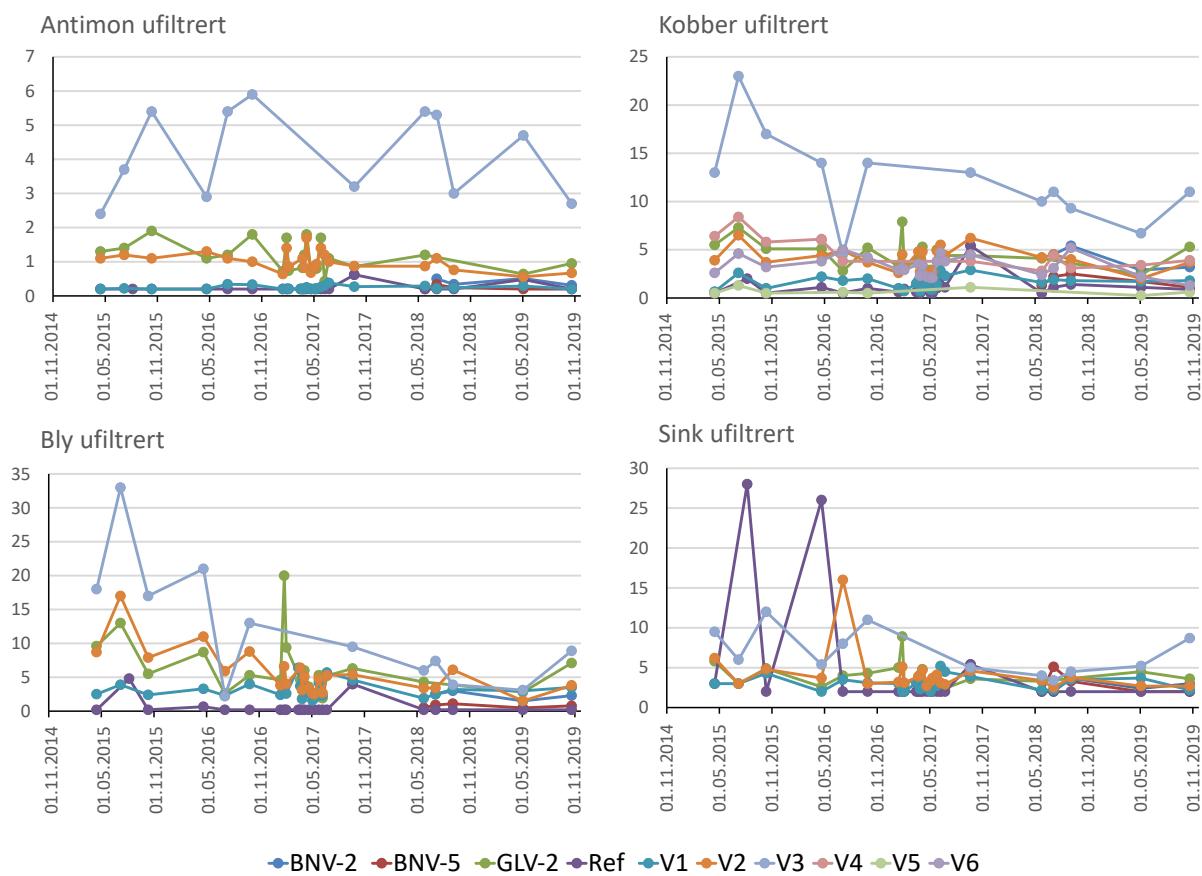
Feltet ble i 2019 prøvetatt 4. mai, 17. august og 20. oktober. Det ble ikke meldt om unormale forhold av prøvetaker. Analysedata for filtrerte og ufiltrerte prøver er vist i figur 12 og 13, samt i tabell i vedlegg. Vannkvaliteten i Gurulia er moderat kalsiumrikt (1-11 mg Ca/l) og til tider svært humøst (6-29 mg TOC/l). pH er moderat surt-nøytralt (6-7). Tungmetallnivåene i Gurulia har i blitt lavere siden tiltakene i 2013 og var i 2019 under gjeldende grenseverdier med unntak for kobber ved punkt V3. Her er også konsentrasjonen av antimon og sink noe forhøyet, men feltet viser tendens til stabile og lavere konsentrasjoner siden 2015. Tungmetallkonsentrasjonene i Budalsbekken oppstrøms samløp med avrenning fra Gurulia og Bue-Nebb (Ref) var lave. Det ble målt noe bly ved referansestasjonen V5. Den samlede avrenningen fra Gurulia og Bue-Nebb gav noe høyere konsentrasjoner av kobber og sink i Budalsbekken (BNV-5). Estimert utlekking fra Gurulia i 2019 ble 0,7 kg kobber og 0,1 kg antimon. Nivående ved punkt BNV-2 tyder på at avrenningen fra Bue-Nebb tilfører omtrent tilsvarende mengder tungmetaller til Budalsbekken som Gurulia.

Figur 12. Analyseresultater for ufiltrerte prøver tatt ut fra Gurulia/Buenebb SØF i 2019. Metaller i µg/l.

Overvåkingen av Gurulia kan avsluttes. Tiltakene har gitt lavere konsentrasjoner i avrenningen.
