Overvåkning av avrenning fra nedlagte skyte- og øvingsfelt

Årsrapport for 2019

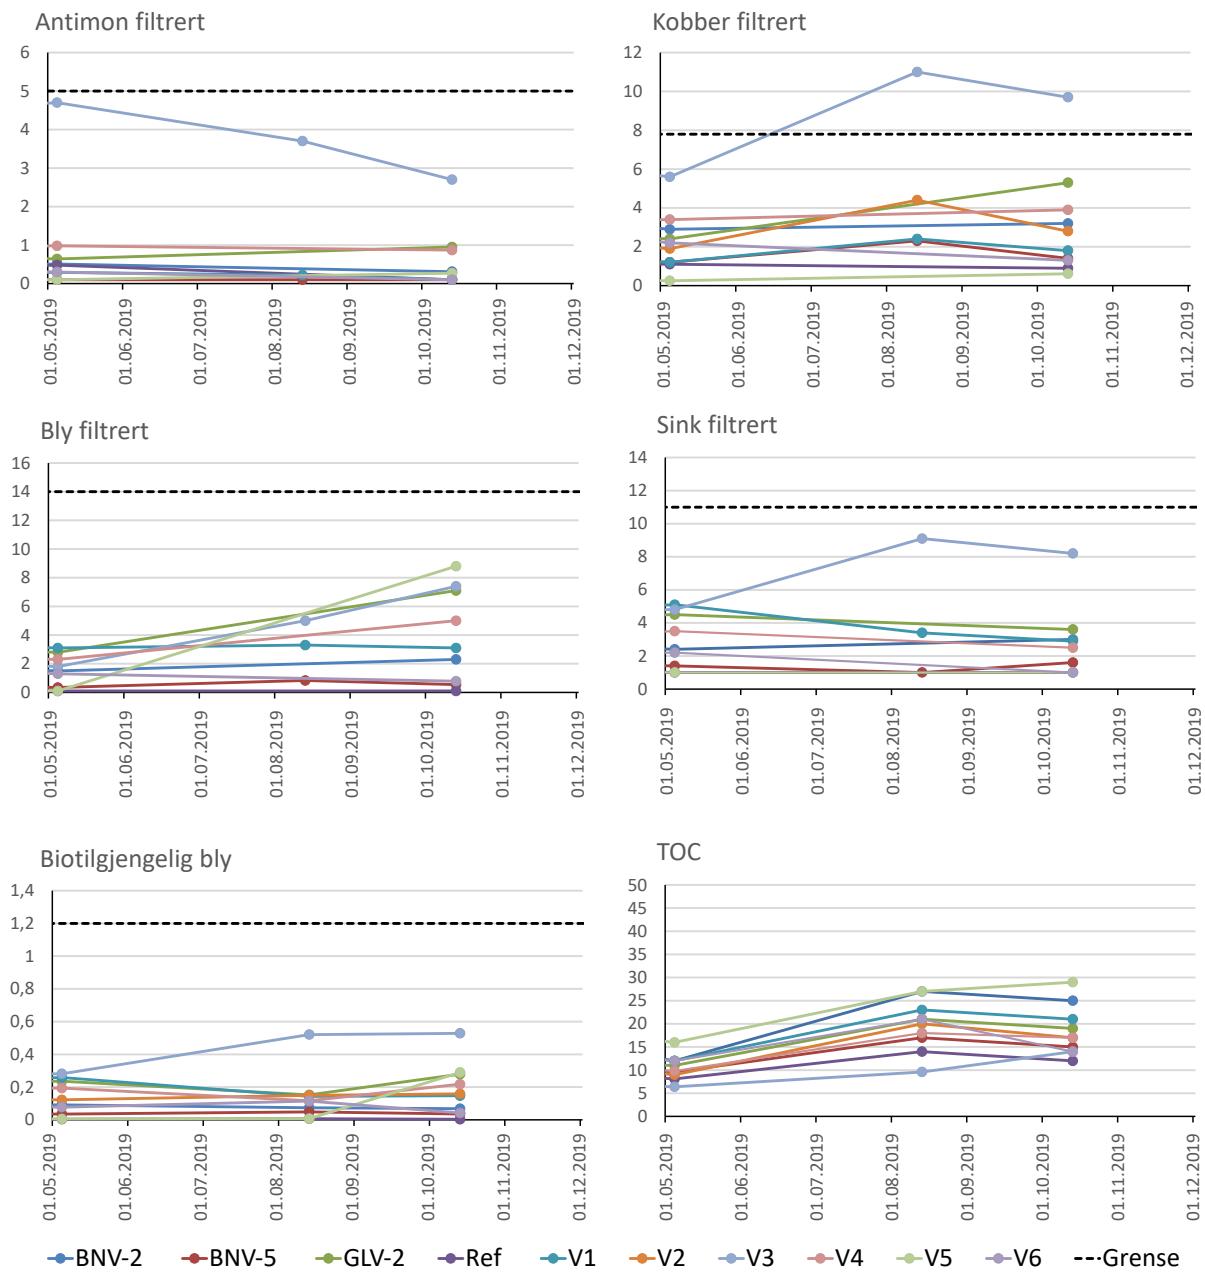
Feltet ble i 2019 prøvetatt 4. mai, 17. august og 20. oktober. Det ble ikke meldt om unormale forhold av prøvetaker. Analysedata for filtrerte og ufiltrerte prøver er vist i figur 12 og 13, samt i tabell i vedlegg. Vannkvaliteten i Gurulia er moderat kalsiumrikt (1-11 mg Ca/l) og til tider svært humøst (6-29 mg TOC/l). pH er moderat surt-nøytralt (6-7). Tungmetallnivåene i Gurulia har i blitt lavere siden tiltakene i 2013 og var i 2019 under gjeldende grenseverdier med unntak for kobber ved punkt V3. Her er også konsentrasjonen av antimon og sink noe forhøyet, men feltet viser tendens til stabile og lavere konsentrasjoner siden 2015. Tungmetallkonsentrasjonene i Budalsbekken oppstrøms samløp med avrenning fra Gurulia og Bue-Nebb (Ref) var lave. Det ble målt noe bly ved referansestasjonen V5. Den samlede avrenningen fra Gurulia og Bue-Nebb gav noe høyere konsentrasjoner av kobber og sink i Budalsbekken (BNV-5). Estimert utlekking fra Gurulia i 2019 ble 0,7 kg kobber og 0,1 kg antimon. Nivående ved punkt BNV-2 tyder på at avrenningen fra Bue-Nebb tilfører omtrent tilsvarende mengder tungmetaller til Budalsbekken som Gurulia.

Figur 13. Analyseresultater for filtrerte prøver tatt ut fra Gurulia/Buenebb SØF i 2019. Biotilgjengelig bly er en beregnet parameter som estimeres via konsentrasjonen av bly og organisk materiale i filtrerte vannprøver. Sort horisontal stiplet linje viser tillatt grenseverdi. Metaller i µg/l, TOC i mg/l.

Overvåkingen av Gurulia kan avsluttes. Tiltakene har gitt lavere konsentrasjoner i avrenningen.

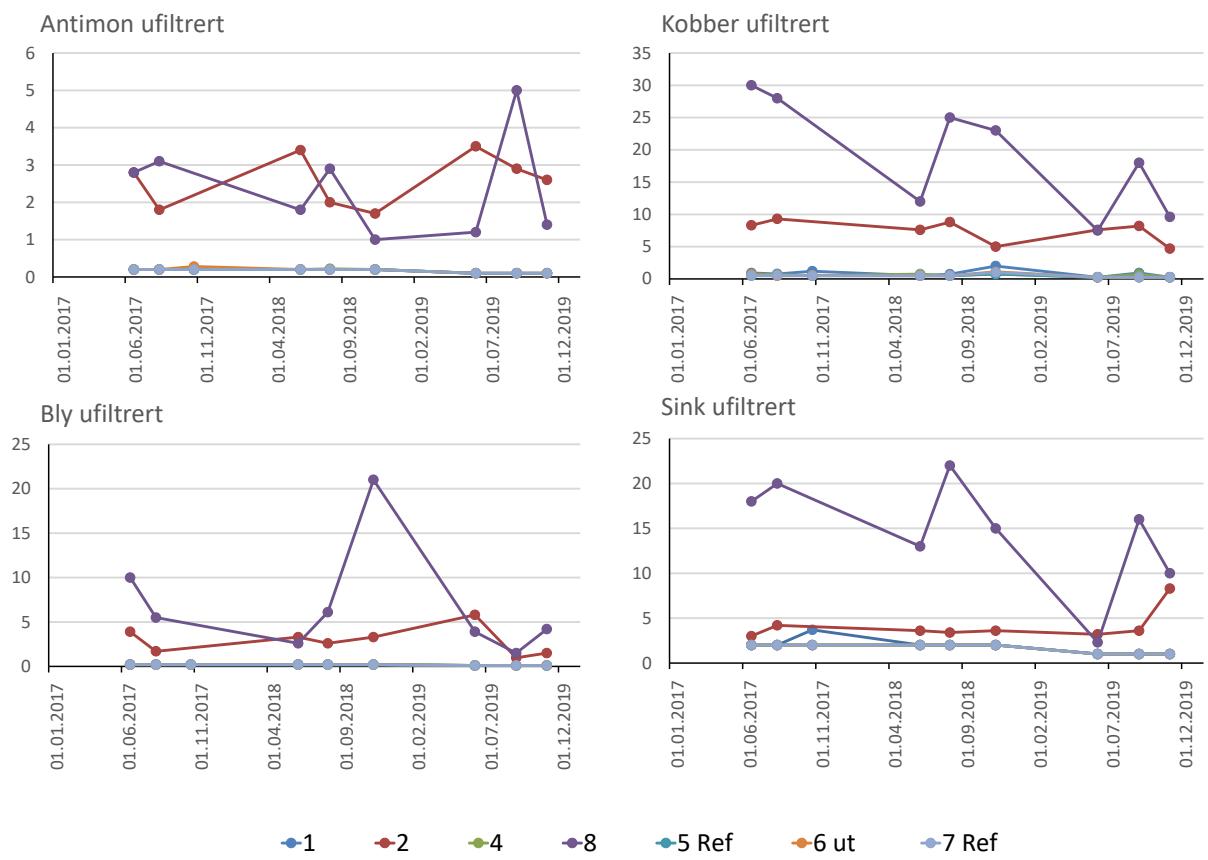
Prøvetakingsrundene ble gjennomført 28. mai, 21. august og 23. oktober. Vannføringen ble ansett som normal. Vannet er kalkrikt med kalsiumkonsentrasjon på 15-25 mg/l og pH 7-8. Noe lavere kalsiumkonsentrasjon ved punkt 2. Det er lite til moderate konsentrasjoner av organisk materiale (TOC 1-5 mg/l). Analysedata for filtrerte og ufiltrerte prøver er vist i figur 15 og 16, samt i tabell i vedlegg. Analysene av tungmetaller viser som før relativt høye tungmetallkonsentrasjoner i prøvene fra punkt 2 og 8, der konsentrasjonen av kobber og sink overskridet grenseverdi. Totalkonsentrasjonene var mer variable, trolig via variable konsentrasjoner av organisk materiale og turbiditet i sigene. Konsentrasjonene i bekkene som renner gjennom standplassområdet var lave, men som tidligere noe høyere ved punkt 1 (nedstrøms standplass) enn ved 7 Ref (oppstrøms standplass). Konsentrasjonene var lave i Kjoselva og langt under grenseverdiene i alle prøver. Det er imidlertid som i 2018 mulig å detektere noe økning i konsentrasjoner nedover elva (5 Ref < 4 < 6) (Garmo, 2019). Konsentrasjonen av metallene er derimot lave ut av feltet (6). Estimert utekking av tungmetaller i 2019 var 0,4 kg kobber, 0,4 kg sink og 0,2 kg antimon.

Figur 15. Analyseresultater for ufiltrerte prøver tatt ut fra Kjoselvdalen SØF i 2019. Metaller i µg/l.

Det anbefales å fortsette overvåkingen for å følge opp utviklingen etter tiltak.

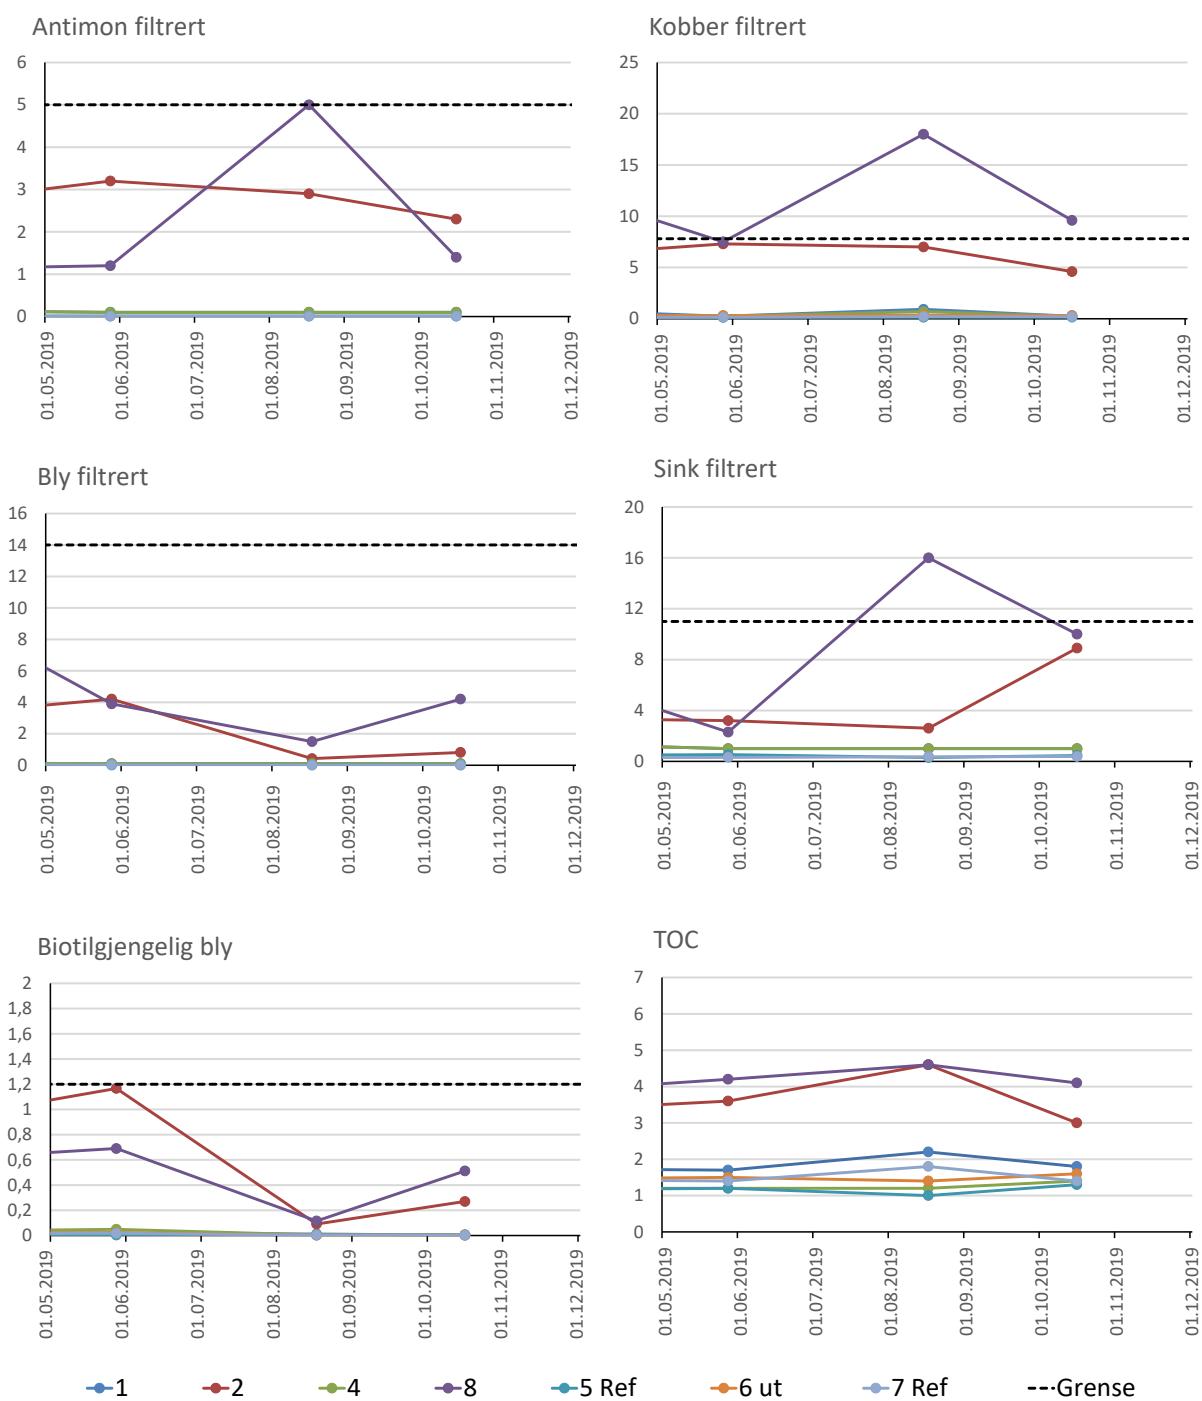
Figur 16. Analyseresultater for filtrerte prøver tatt ut fra Kjoselvdalen SØF i 2019. Biotilgjengelig bly er en beregnet parameter som estimeres via konsentrasjonen av bly og organisk materiale i filtrerte vannprøver. Sort horisontal stiplet linje viser tillatt grenseverdi. Metaller i µg/l, TOC i mg/l.

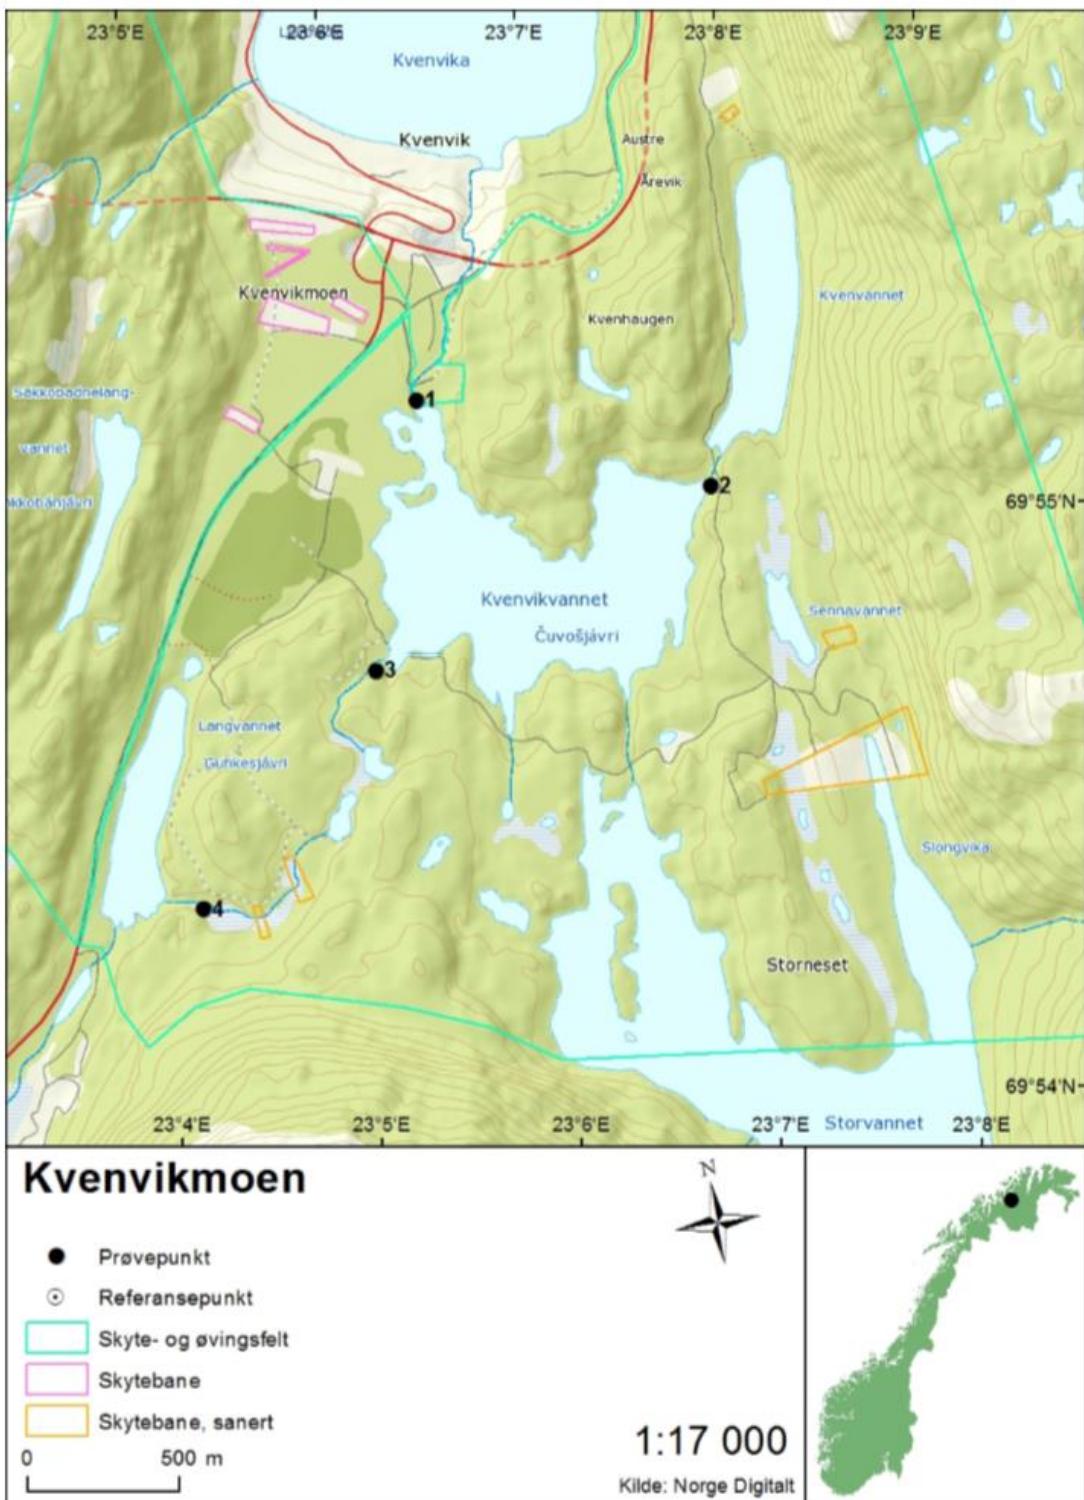
Prøvepunktene plassering er gitt i figur 17 og avrenning fra delfelter er gitt i tabell 6. Langvannet og de to skytebanene øst for Langvannet drenerer sørvestover til Mattiselva. De andre innsjøene (og skytebanene) drenerer nordover til Kvenvikselva og Kvenvika. Prøvetakingspunktene er de samme som ble brukt i vannmoseovervåkingen tilbake i perioden 1998-2003 (Rognerud, 2005). Punkt 4 er plassert i en liten bekk som drenerer myr med to skytebaner. Punkt 2 er plassert i bekken som renner fra Kvenvannet (med tidligere skytebane i nord) til Kvenvikvannet. Punkt 3 dekker en sørvestlig innløpsbekk til Kvenvikvannet, mens punkt 1 er plassert i utløpet.

Figur 17. Prøvepunkter ved Kvenvikmoen SØF i 2019. ©Kartverket.

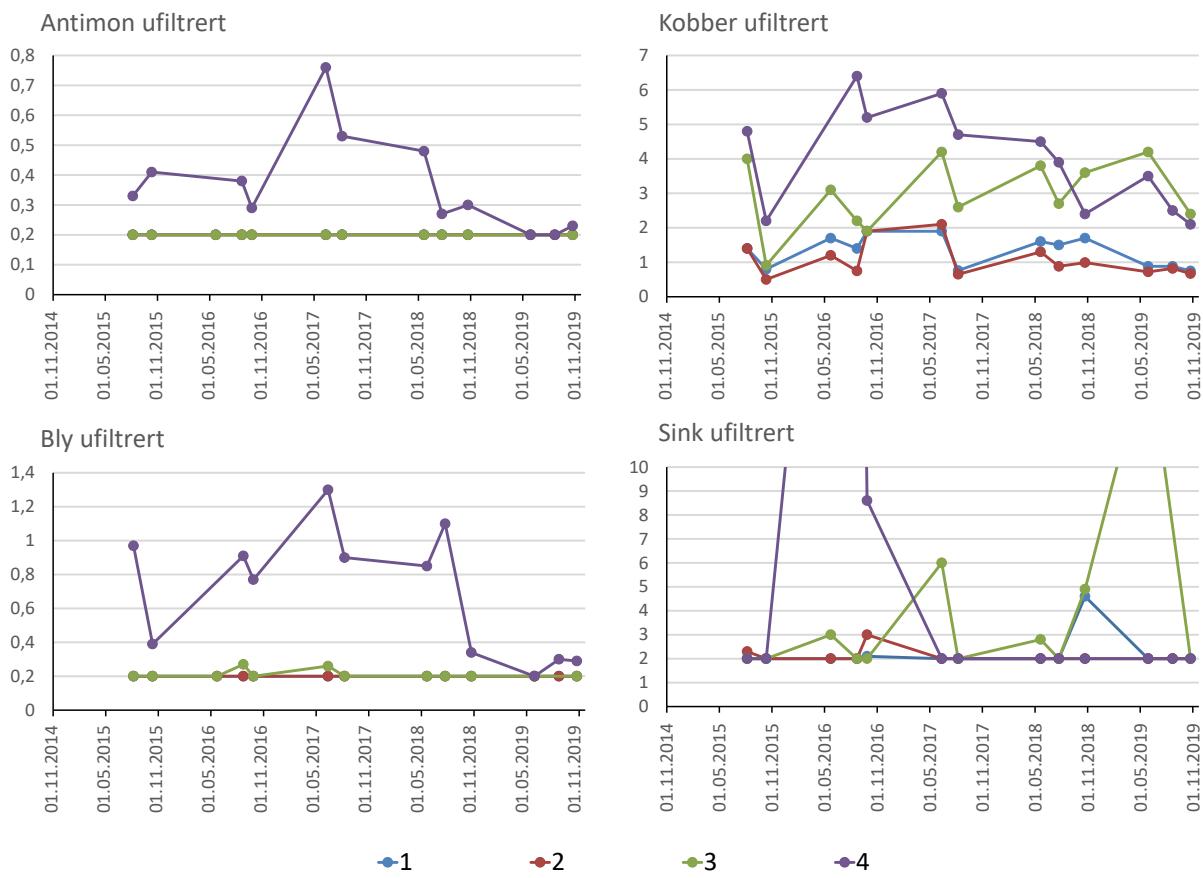
Prøvetakingen i 2019 ble gjennomført 29. mai, 22. august og 23. oktober. Vannføringen var normal. Vannet er moderat kalkrikt med kalsiumkonsentrasjoner mellom 5 og 25 mg/l og pH 7-8. Konsentrasjonen av TOC indikerte klart vann ved punktene 1-3 (3-5 mg/l) og mer humøst ved punkt 4 (6-10 mg/l). Analysedata for filtrerte og ufiltrerte prøver er vist i figur 18 og 19, samt i tabell i vedlegg. De høyeste konsentrasjonene av bly og antimon ble funnet i prøvene fra punkt 4, mens konsentrasjonen av kobber og sink var høyest ved punkt 3. Det er trolig noe kobber i berggrunnen i feltet. Det er tendenser til lavere totalkonsentrasjoner i forhold til nivået i 2017. Det er overskridelse av sink i vårprøven ved punkt 3. Ved punktene 1 og 2 var konsentrasjonene på deteksjonsgrensen for analysen eller lavere for ufiltrerte prøver. Nivåene er som fra undersøkelsene i perioden 1998-2002. Metallutlekking som følge av forvitring av prosjektiler i feltet er lav. Estimert utelekking ved punkt 4 i 2019 var 0,1 kg bly, 0,9 kg kobber, 0,3 kg sink og 0,1 kg antimon.

Figur 18. Analyseresultater for ufiltrerte prøver tatt ut fra Kvenvikmoen SØF i 2019. Metaller i µg/l.

Overvåkingen bør fortsette til 2020 for å følge opp effekten av oppryddingstiltak.

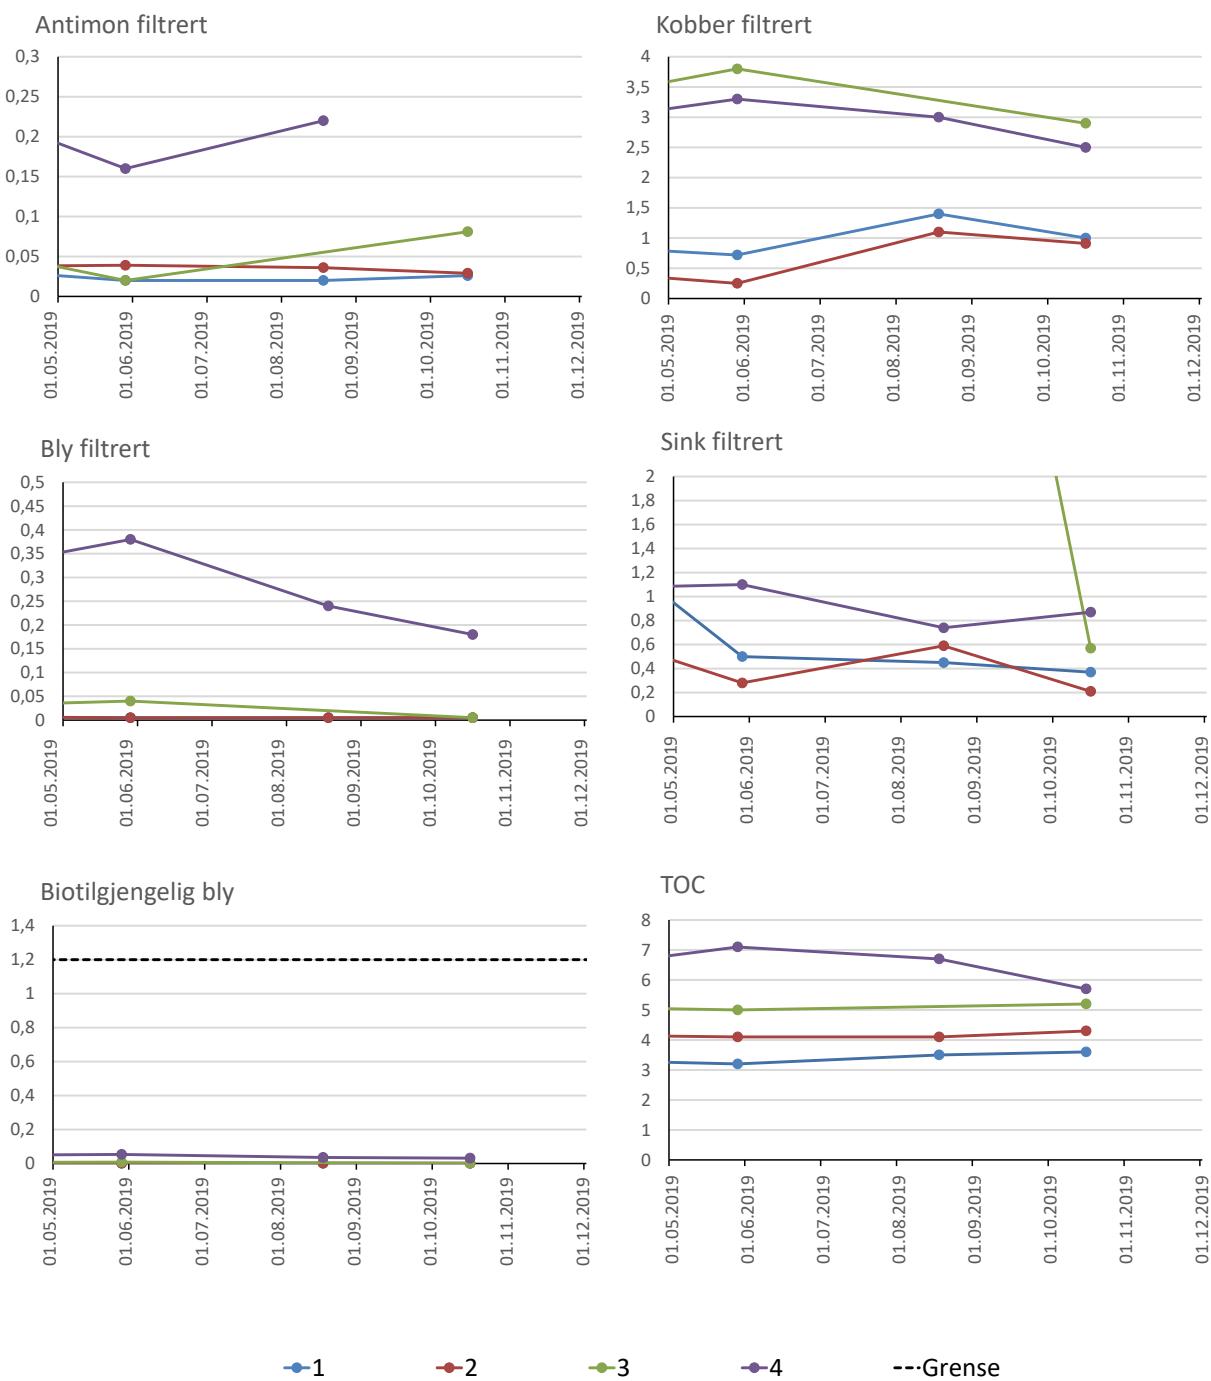
Figur 19. Analyseresultater for filtrerte prøver tatt ut fra Kvenvikmoen SØF i 2019. Biotilgjengelig bly er en beregnet parameter som estimeres via konsentrasjonen av bly og organisk materiale i filtrerte vannprøver. Sort horisontal stiplet linje viser tillatt grenseverdi. Metaller i $\mu\text{g/l}$, TOC i mg/l.

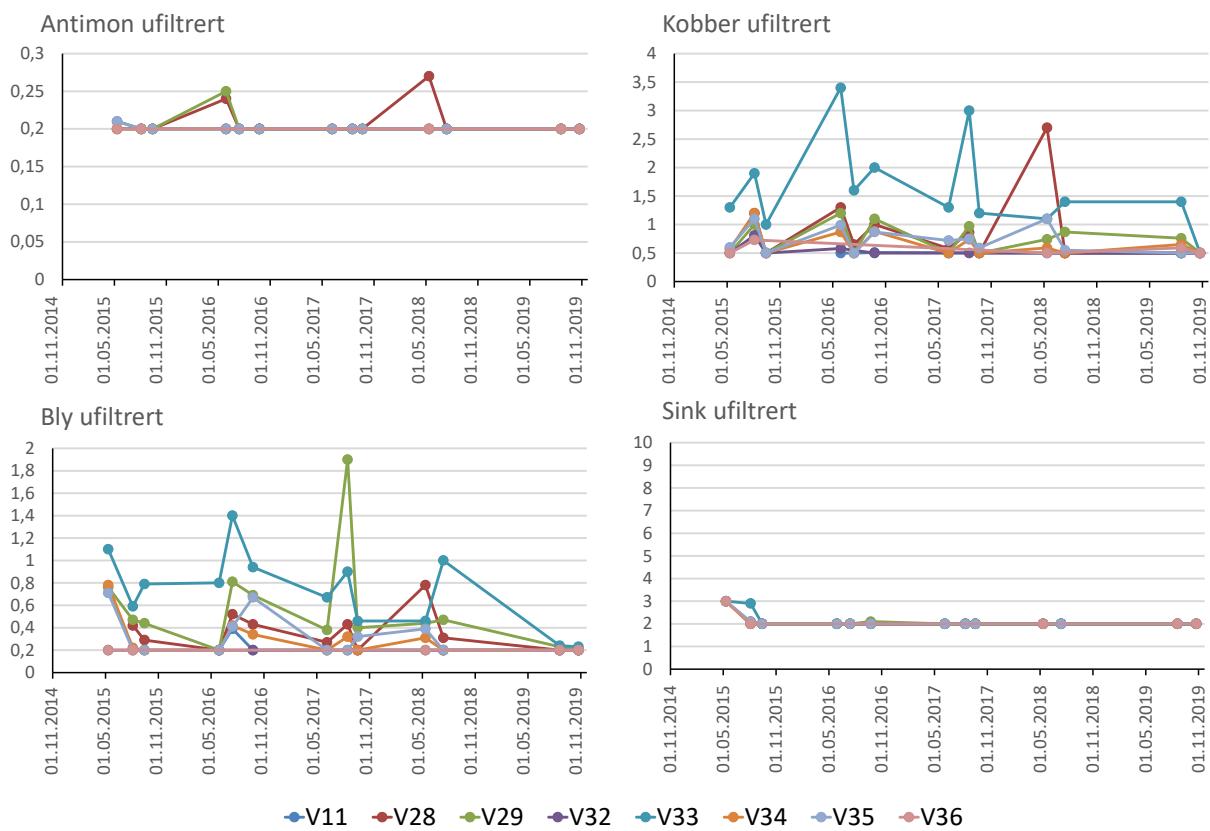
Figur 24. Analyseresultater for ufiltrerte prøver tatt ut fra Melbu SØF i 2019. Metaller i µg/l.

Overvåkingen bør fortsette i 2020 for å dokumentere effekten av oppryddingstiltaket. Deretter kan men vurdere å avslutte overvåkningen.

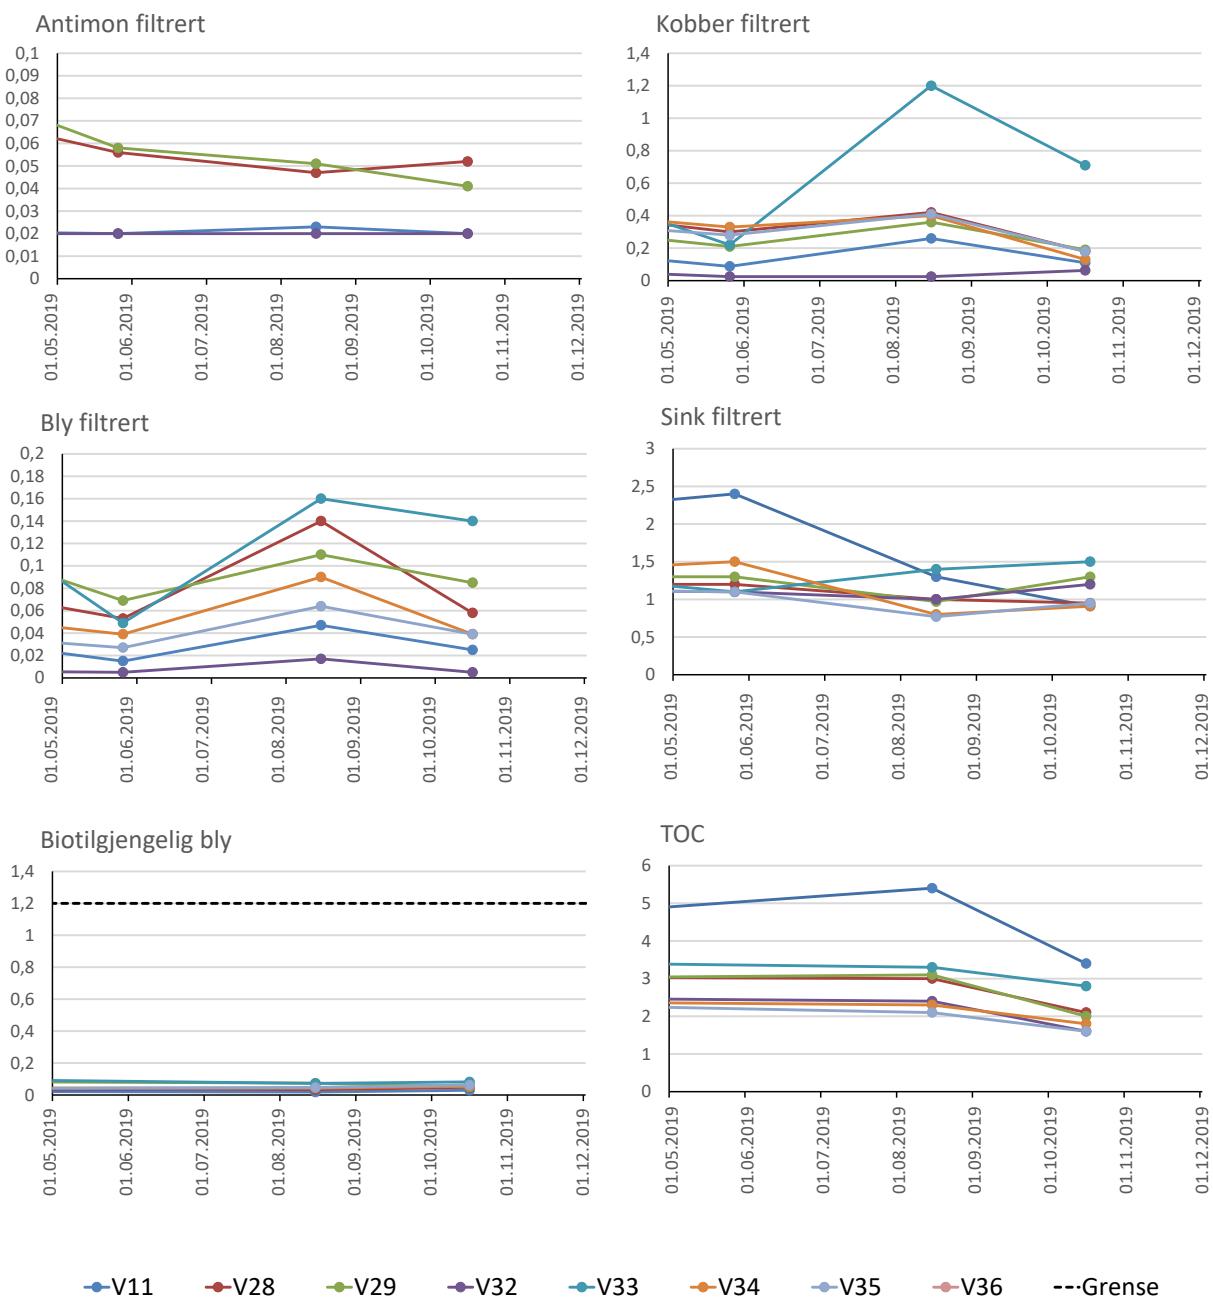
Figur 25. Analyseresultater for filtrerte prøver tatt ut fra Melbu SØF i 2019. Biotilgjengelig bly er en beregnet parameter som estimeres via konsentrasjonen av bly og organisk materiale i filtrerte vannprøver. Sort horisontal stiplet linje viser tillatt grenseverdi. Metaller i µg/l, TOC i mg/l.

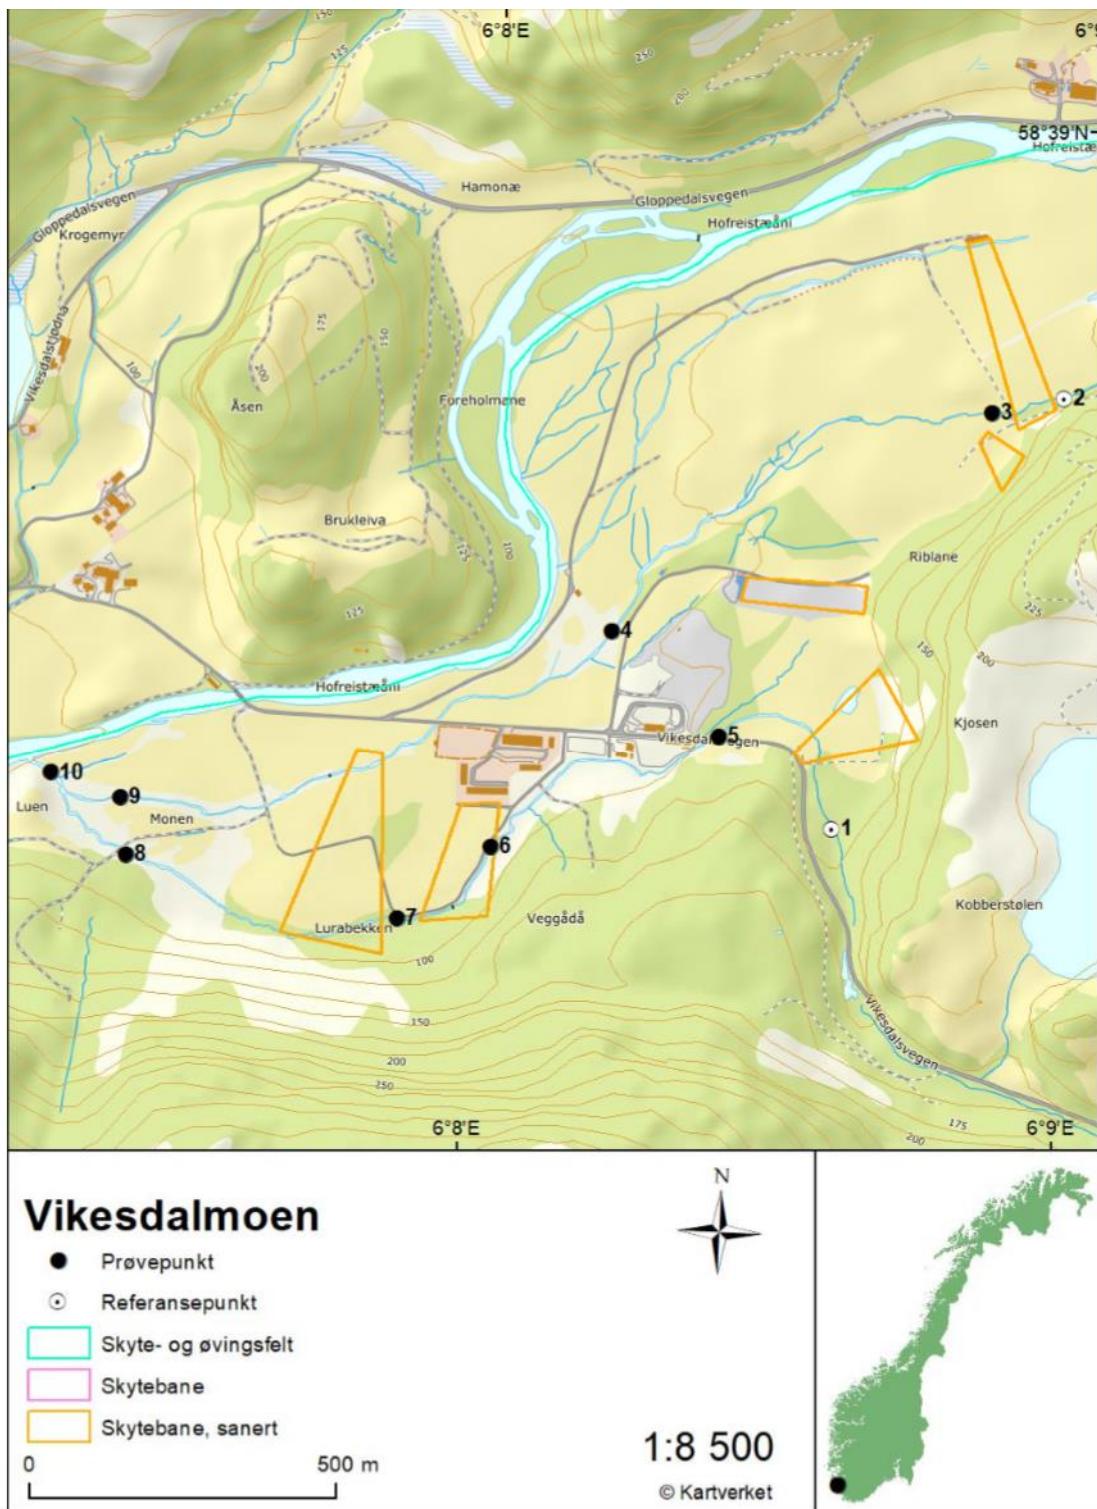
Figur 26. Prøvepunkter ved Vikedalsmoen SØF i 2019. ©Kartverket.

Vannprøver ble i 2019 tatt ut 12. august og 30. oktober ved normal vannføring. Vannet er kalsiumfattig (0,8-1,9 mg Ca/l), svakt surt (pH 5,9-6,4) og klart til moderat humøst (1,6-7,8 mg TOC/l). Analysedata for filtrerte og ufiltrerte prøver er vist i figur 27 og 28, samt i tabell i vedlegg. Tungmetallkonsentrasjonene var lave og som regel under deteksjonsgrensen for analysene. I de filtrerte prøvene var nivåene målbare, men konsentrasjonene ut av feltet og i interne punkter var på nivå med referansepunktene. Tilsvarende ble funnet av COWI i 2011. Grenseverdiene er ikke overskredet. Beregnet transport ut av feltet i 2019 var 1,2 kg bly, 0,3 kg kobber, 0,1 kg sink og 0,2 kg antimon.

Feltet vurderes som tilstrekkelig dokumentert og mer overvåking før eventuelle tiltak anses ikke nødvendig. Tiltak ble påbegynt i august 2019.

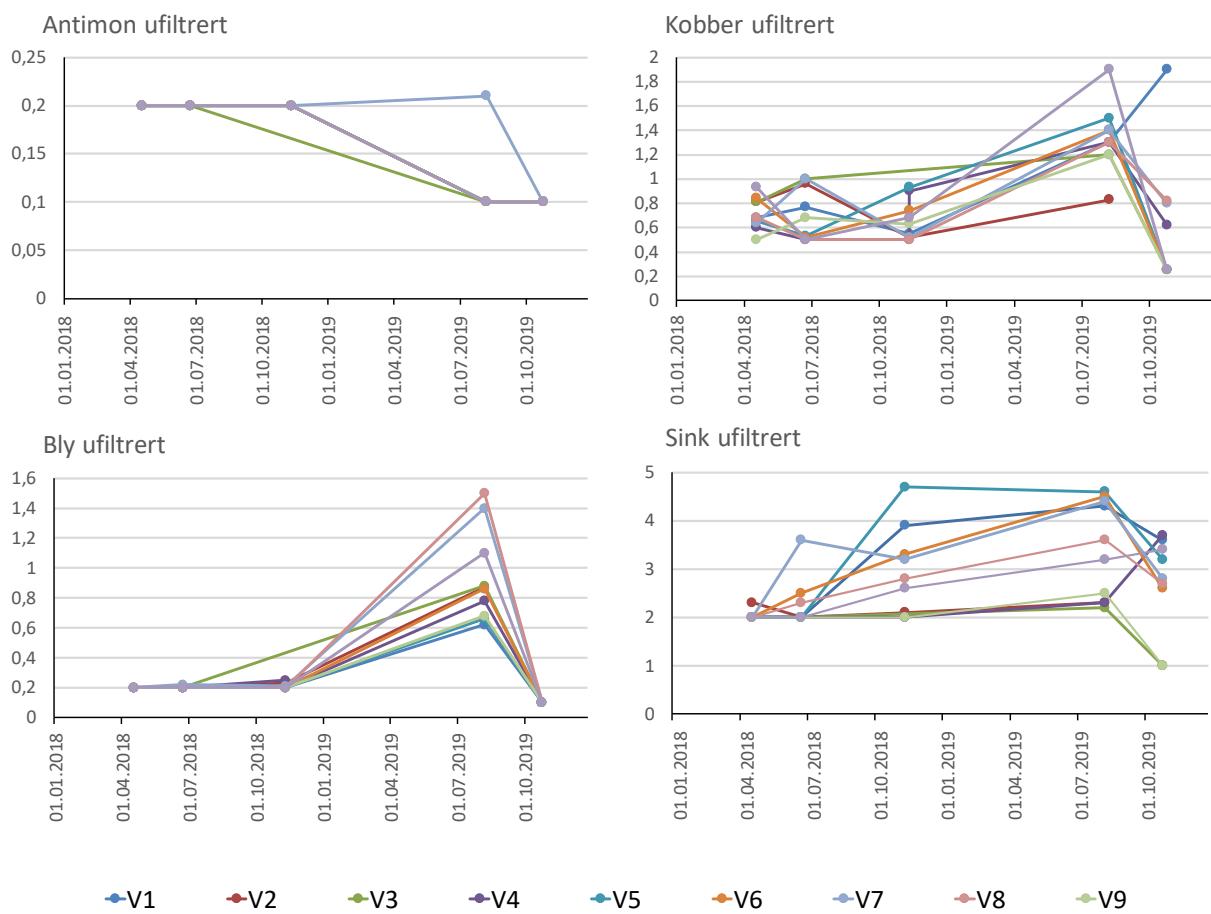
Figur 27. Analyseresultater for ufiltrerte prøver tatt ut fra Vikesdalmoen SØF i 2019. Metaller i µg/l.

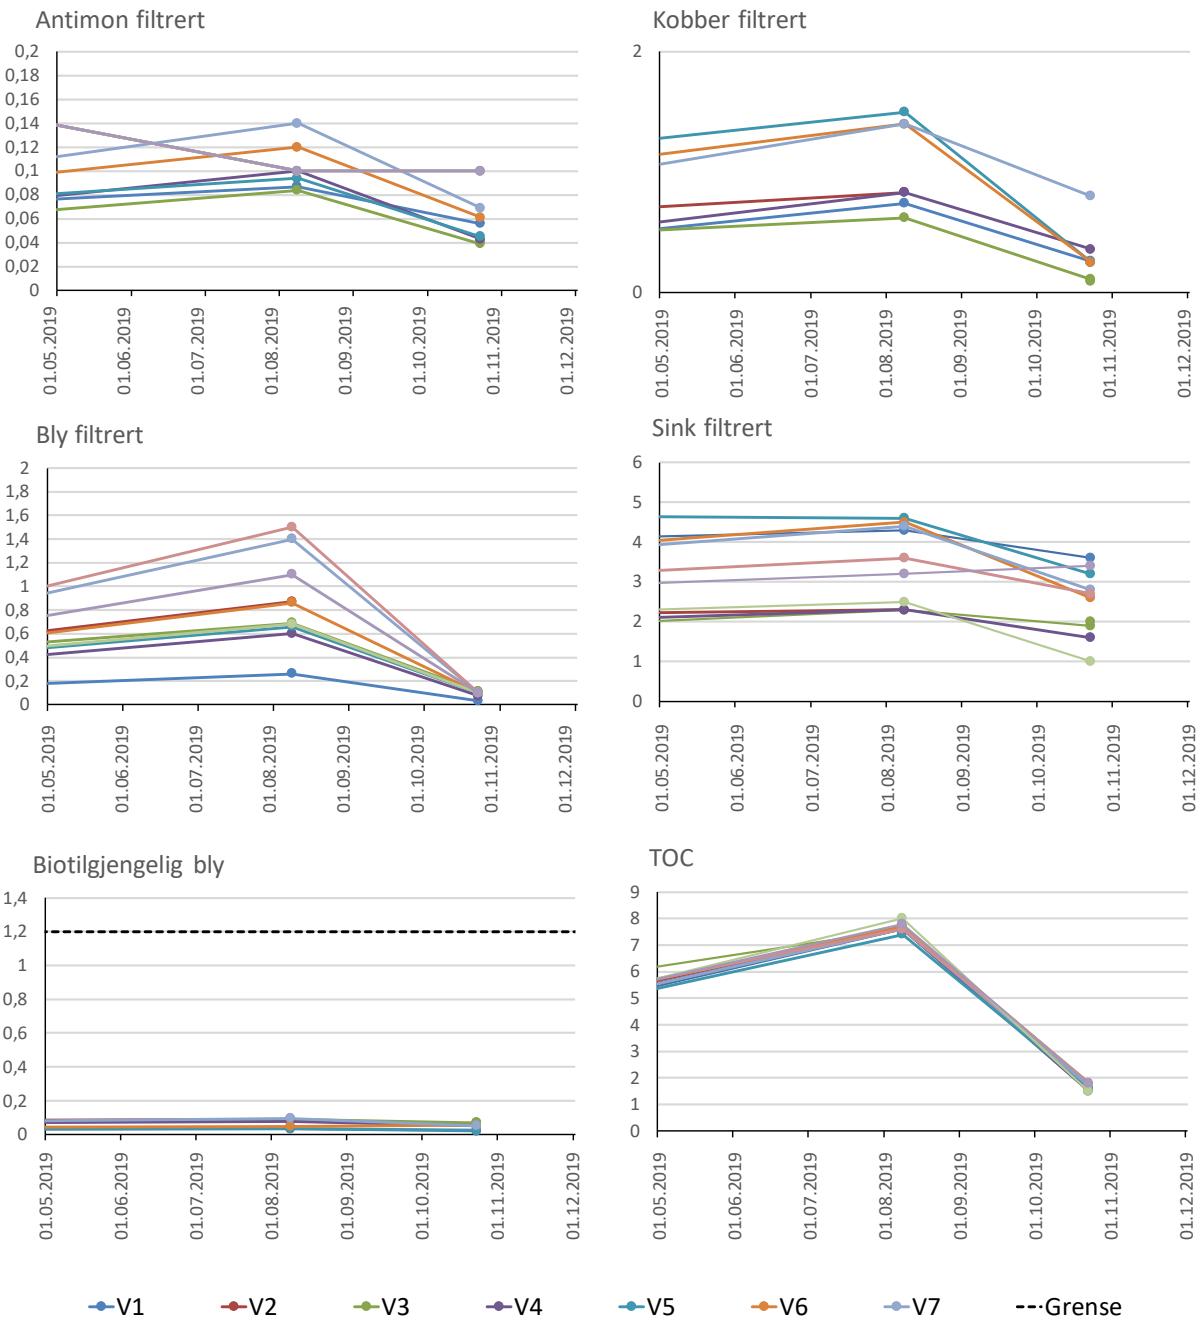
Figur 28. Analyseresultater for filtrerte prøver tatt ut fra Vikesdalmoen SØF i 2019. Biotilgjengelig bly er en beregnet parameter som estimeres via konsentrasjonen av bly og organisk materiale i filtrerte vannprøver. Sort horisontal stiplet linje viser tillatt grenseverdi. Metaller i µg/l, TOC i mg/l.

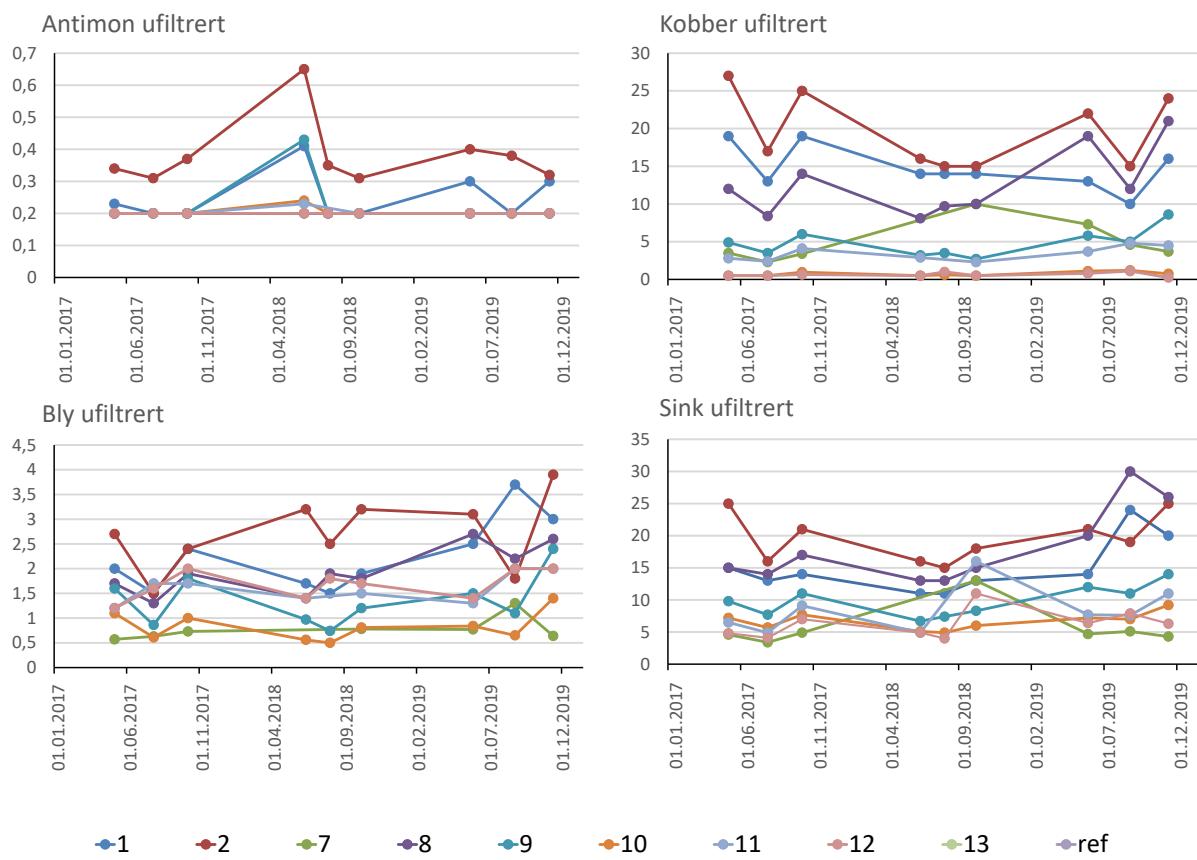
Figur 30. Analyseresultater for ufiltrerte prøver tatt ut fra Børja SØF i 2019. Metaller i µg/l.

Situasjonen vedrørende utlekking av tungmetaller fra skytefeltet vurderes som tilstrekkelig dokumentert. Ytterligere overvåking før eventuelle tiltak anses ikke som nødvendig.

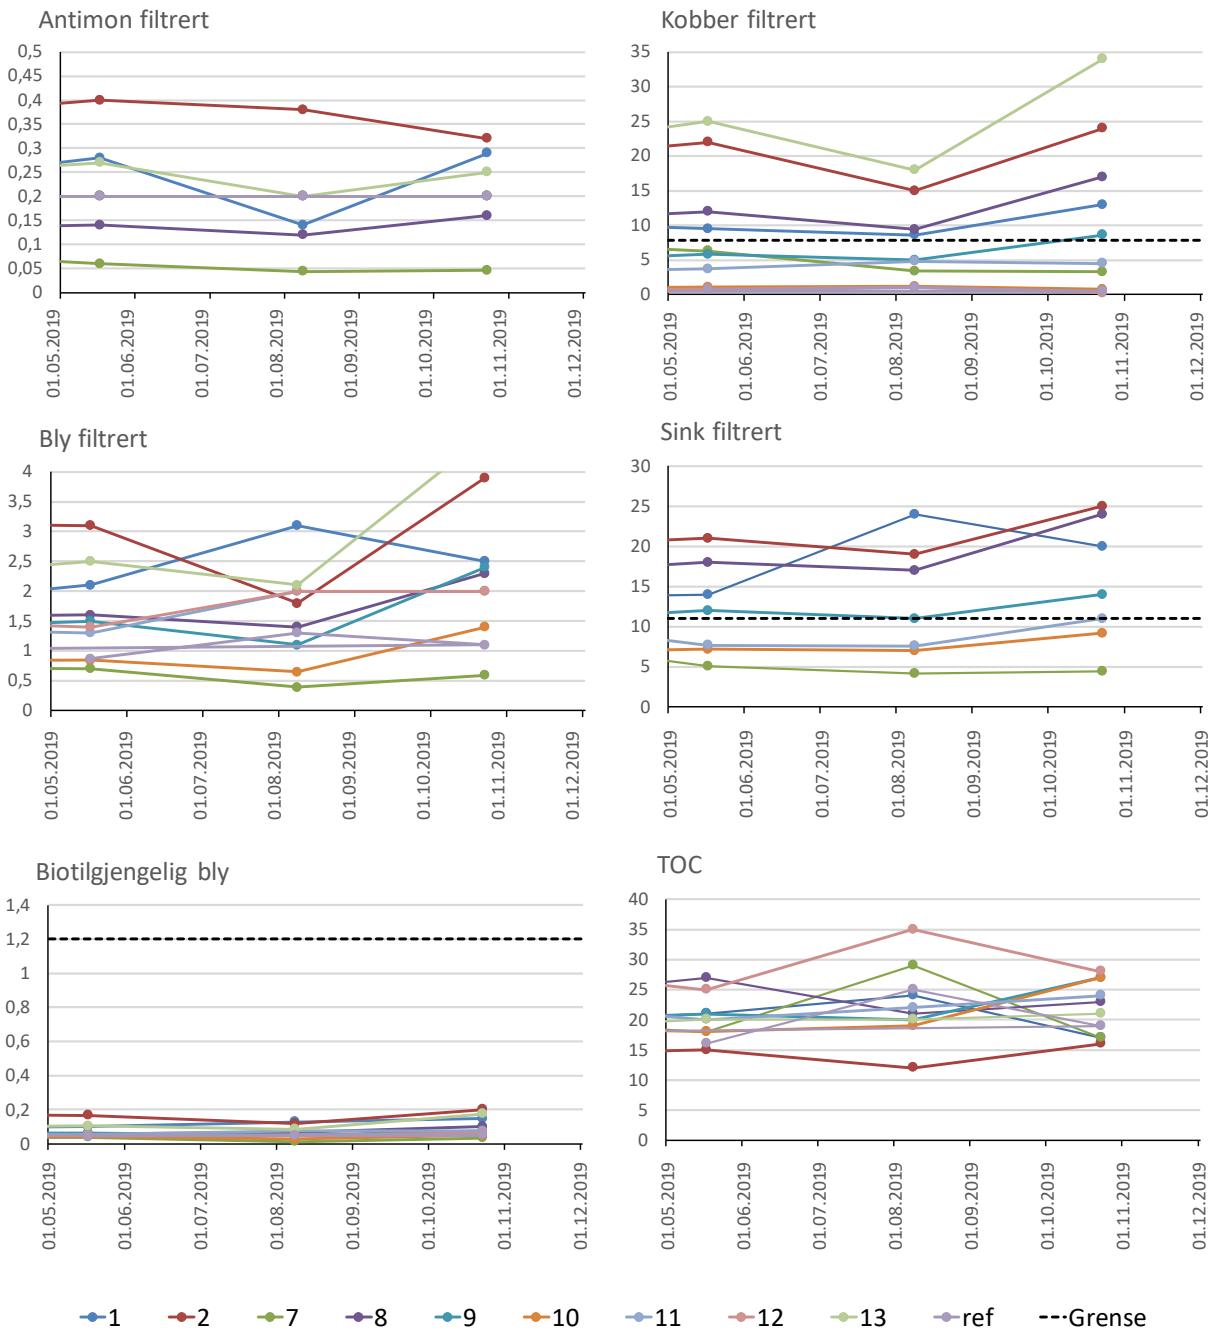
Figur 31. Analyseresultater for filtrerte prøver tatt ut fra Børja SØF i 2019. Bioutilgjengelig bly er en beregnet parameter som estimeres via konsentrasjonen av bly og organisk materiale i filtrerte vannprøver. Sort horisontal stiplet linje viser tillatt grenseverdi. Metaller i µg/l, TOC i mg/l.

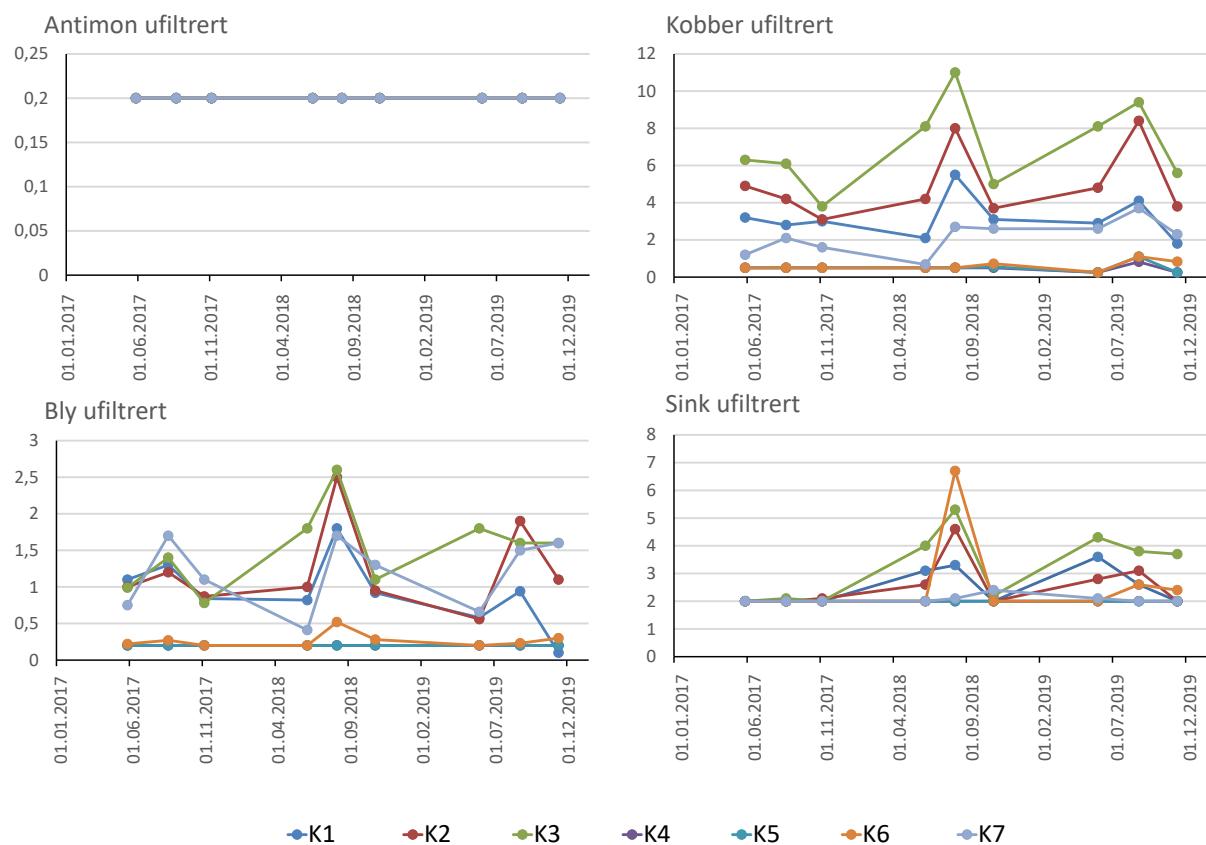
Figur 33. Analyseresultater for ufiltrerte prøver tatt ut fra Kvamskogen (Steinskvandalen) SØF i 2019. Metaller i $\mu\text{g/l}$.

Det foreligger fem år med data og det anses ikke nødvendig med flere undersøkelser før eventuelle tiltak i feltet.
