Overvåkning av avrenning fra nedlagte skyte- og øvingsfelt

Årsrapport for 2019

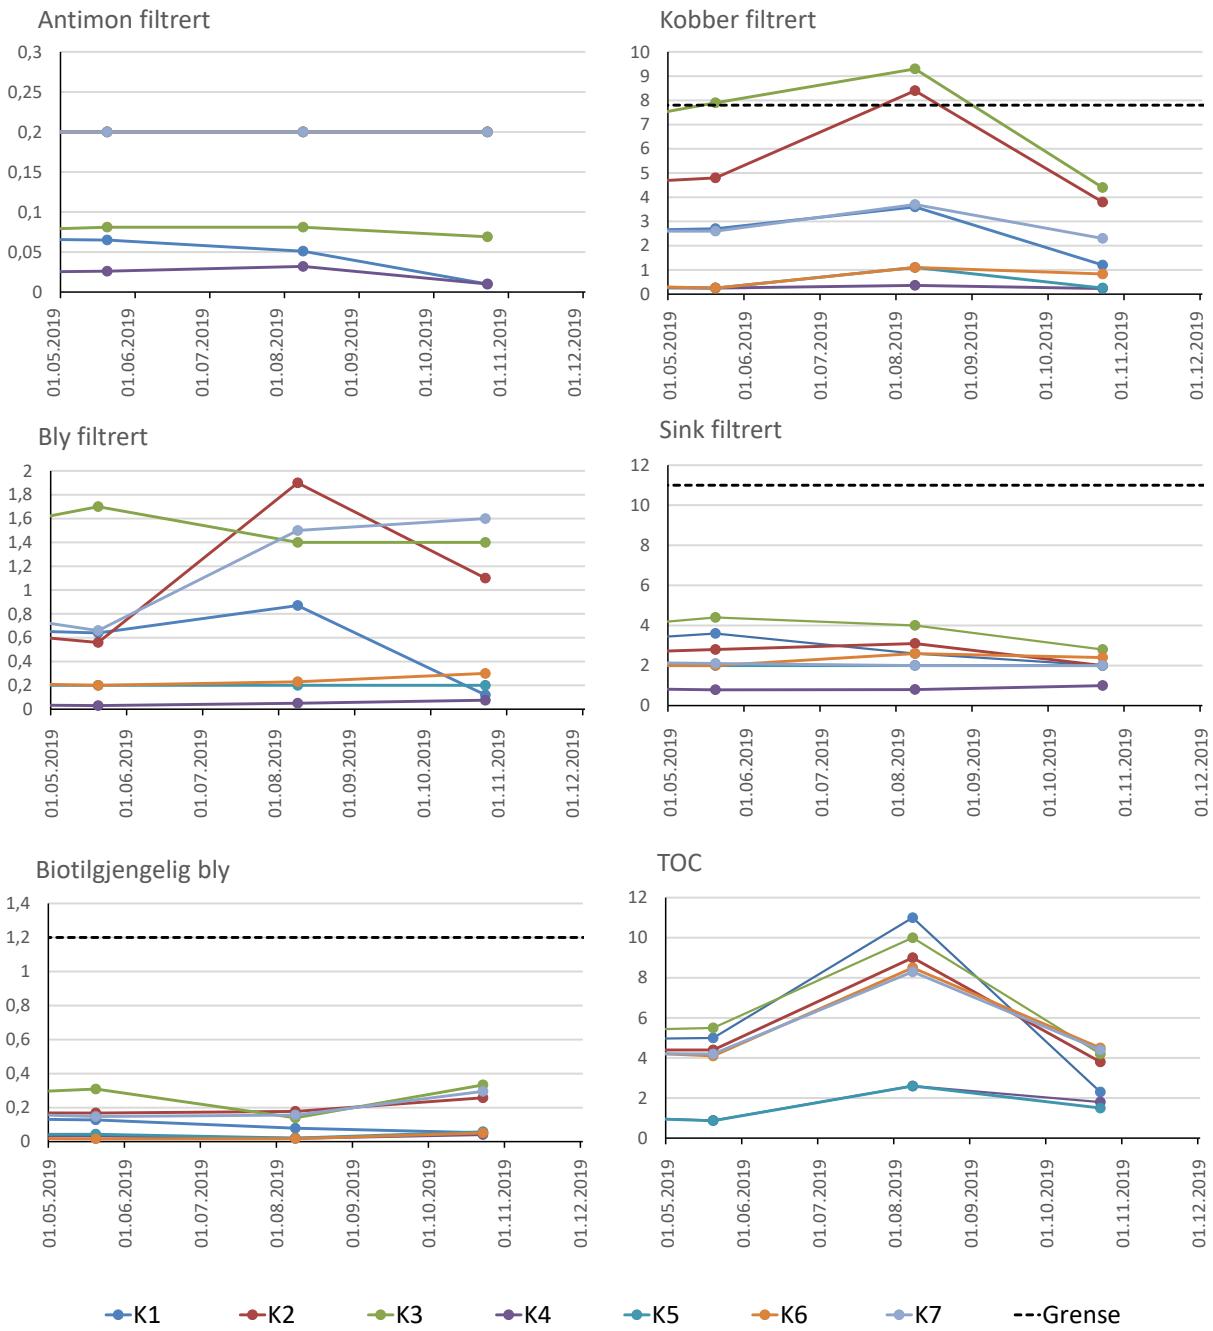
Figur 34. Analyseresultater for filtrerte prøver tatt ut fra Kvamskogen (Steinskvandalen) SØF i 2019. Biologisk tilgjengelig bly er en beregnet parameter som estimeres via konsentrasjonen av bly og organisk materiale i filtrerte vannprøver. Sort horisontal stiplet linje viser tillatt grenseverdi. Metaller i µg/l, TOC i mg/l.

Det foreligger fem år med data og det anses ikke nødvendig med flere undersøkelser før eventuelle tiltak i feltet.

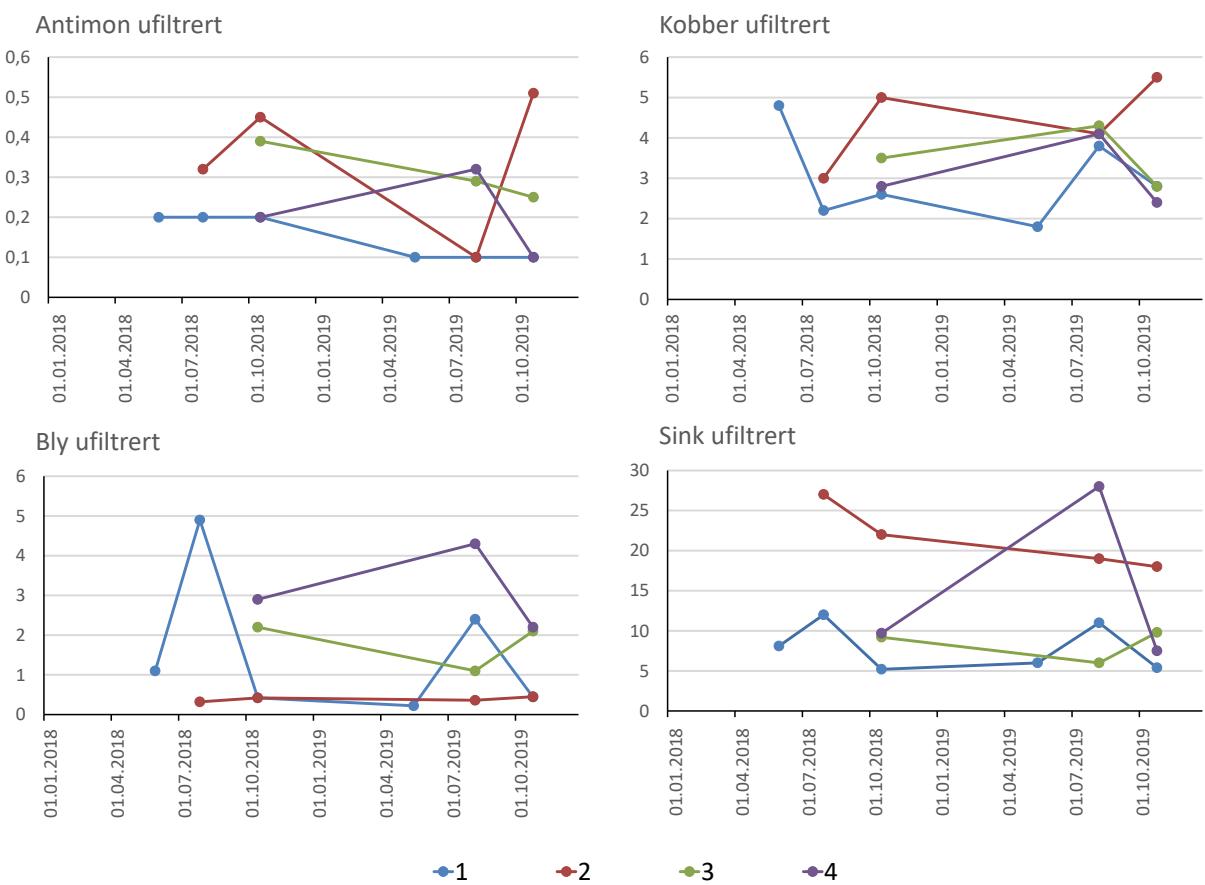
Figur 36. Analyseresultater for ufiltrerte prøver tatt ut fra Skjelanger SØF i 2019. Metaller i µg/l.

Da det lekker en del sink og kobber ut av feltet, kan et referansepunkt kan vurderes anlagt. Overvåkingen bør fortsette.

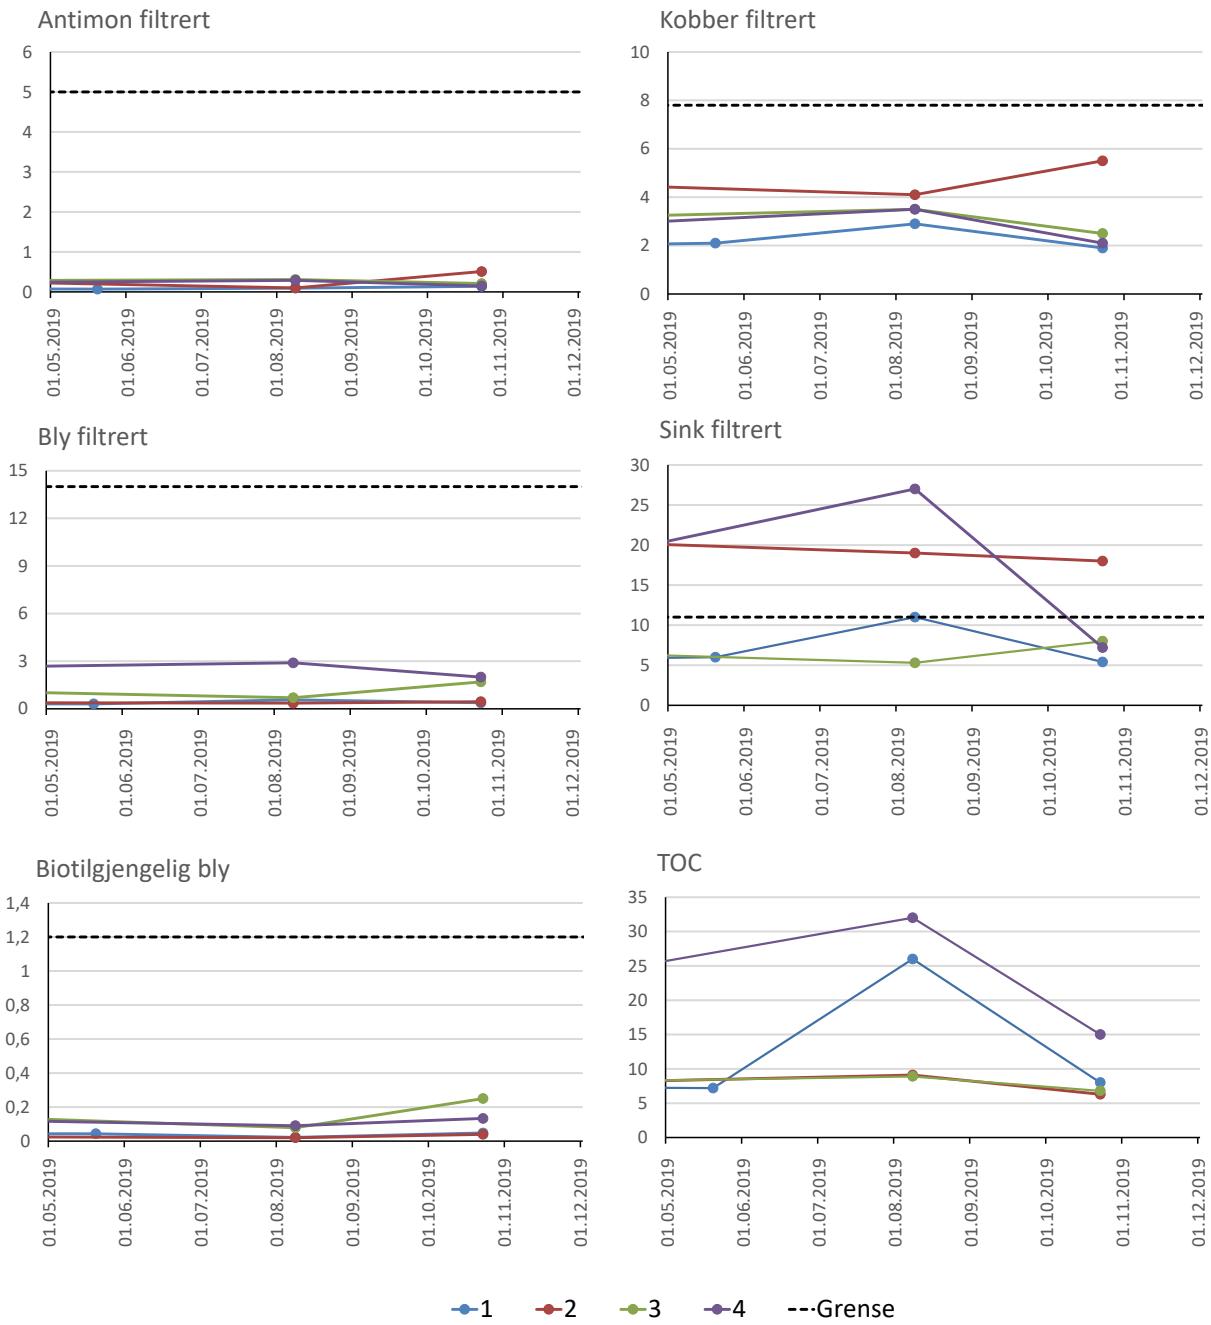
Figur 37. Analyseresultater for filtrerte prøver tatt ut fra Skjelanger SØF i 2019. Biologisk tilgjengelig bly er en beregnet parameter som estimeres via konsentrasjonen av bly og organisk materiale i filtrerte vannprøver. Sort horisontal stiplet linje viser tillatt grenseverdi. Metaller i $\mu\text{g/l}$, TOC i mg/l.

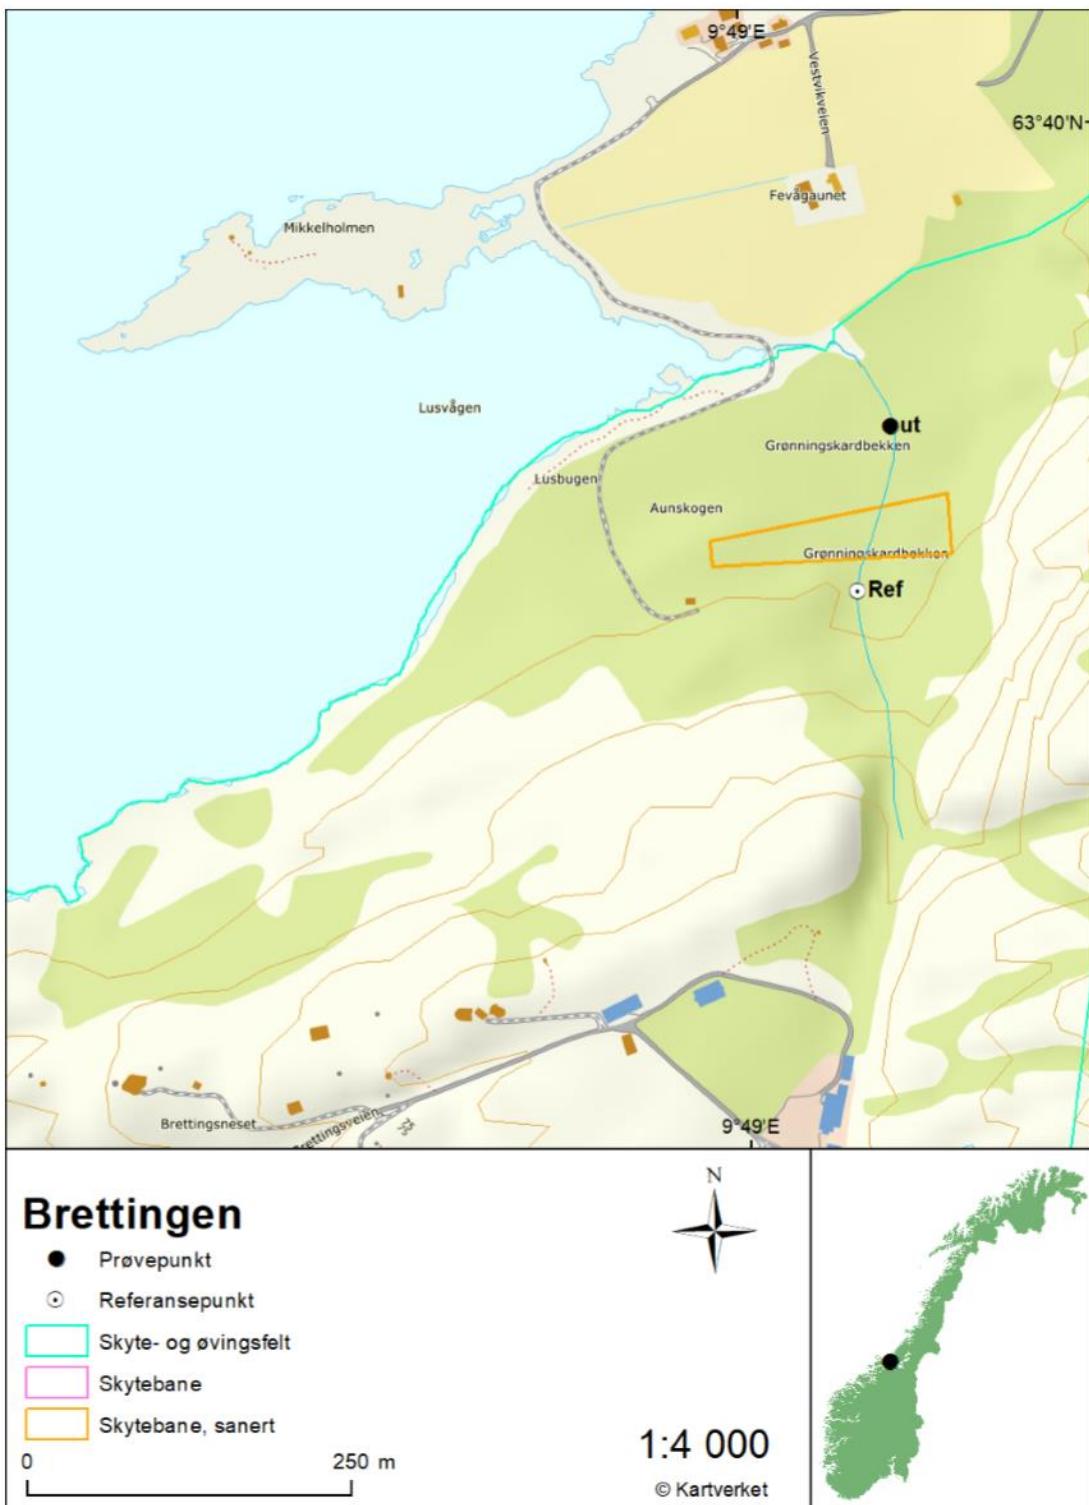
Figur 38. Prøvepunkter ved Brettingen SØF i 2019. ©Kartverket.

Vannprøver ble tatt den 4. mai, 16. august og 20. oktober ved normal vannføring. Vannet er ofte kaliumfattig (1,8-3,3 mg Ca/l), men høyere konsentrasjoner måles sporadisk (> 10 mg Ca/l). pH varierer med noe gjennom året (pH 5,7-7,2) og vannet er humøst (7-18 mg TOC/l). Analysedata for filtrerte og ufiltrerte prøver er vist i figur 39 og 40, samt i tabell i vedlegg. Det var liten forskjell på konsentrasjonen av bly, kobber og sink ved referansen og ut av feltet. Det bør vurderes å flytte referansepunktet da bakgrunnskonsentrasjonene av kobber og sink synes å være noe høy. Ingen grenseverdier var overskredet. Estimert utlekking av tungmetaller var lav 0,3 kg kobber og 0,1 kg antimoni.

Oprydningstiltak gjennomføres i mai/juni 2020. Prøverunde 1 tas da ved oppstart, mens prøverunde 2 og 3 kjøres som normalt.

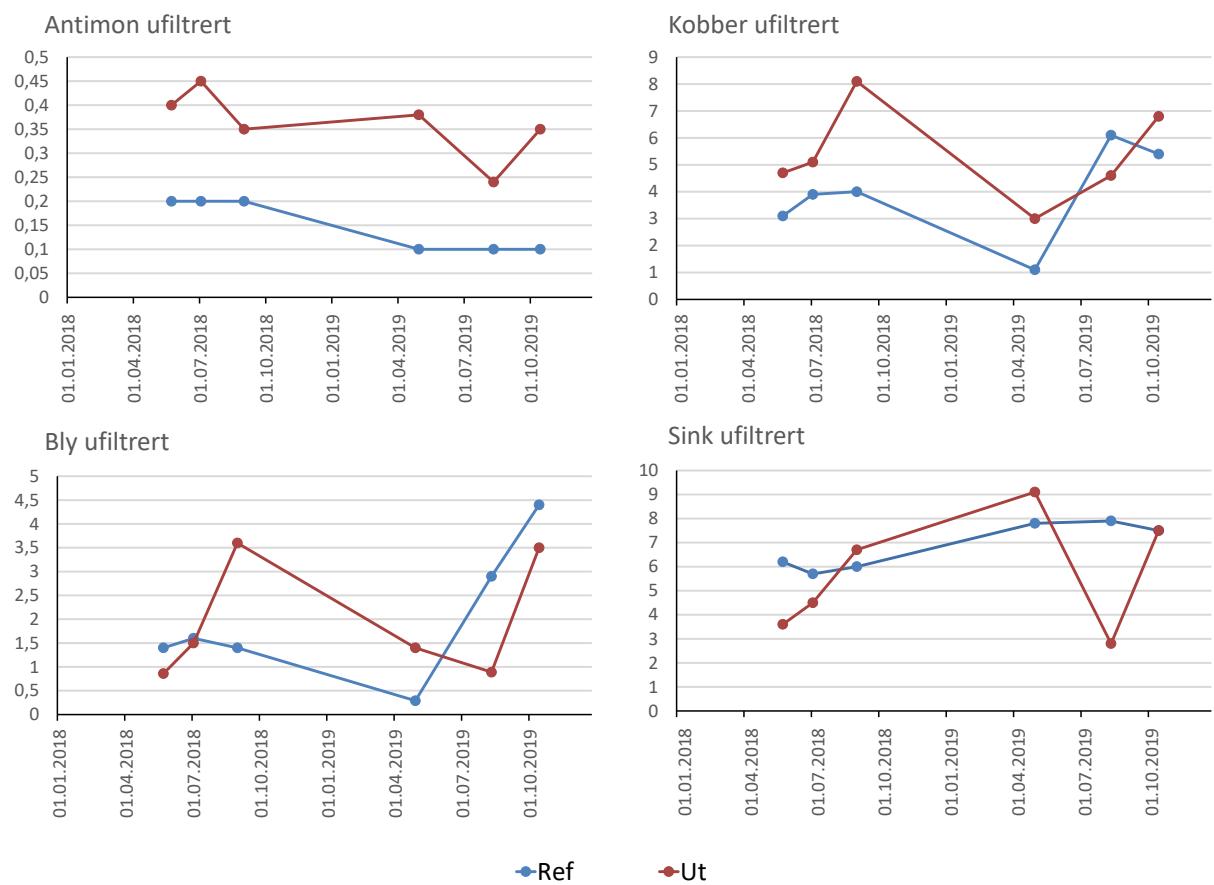
Figur 39. Analyseresultater for ufiltrerte prøver tatt ut fra Brettingen SØF i 2019. Metaller i µg/l.

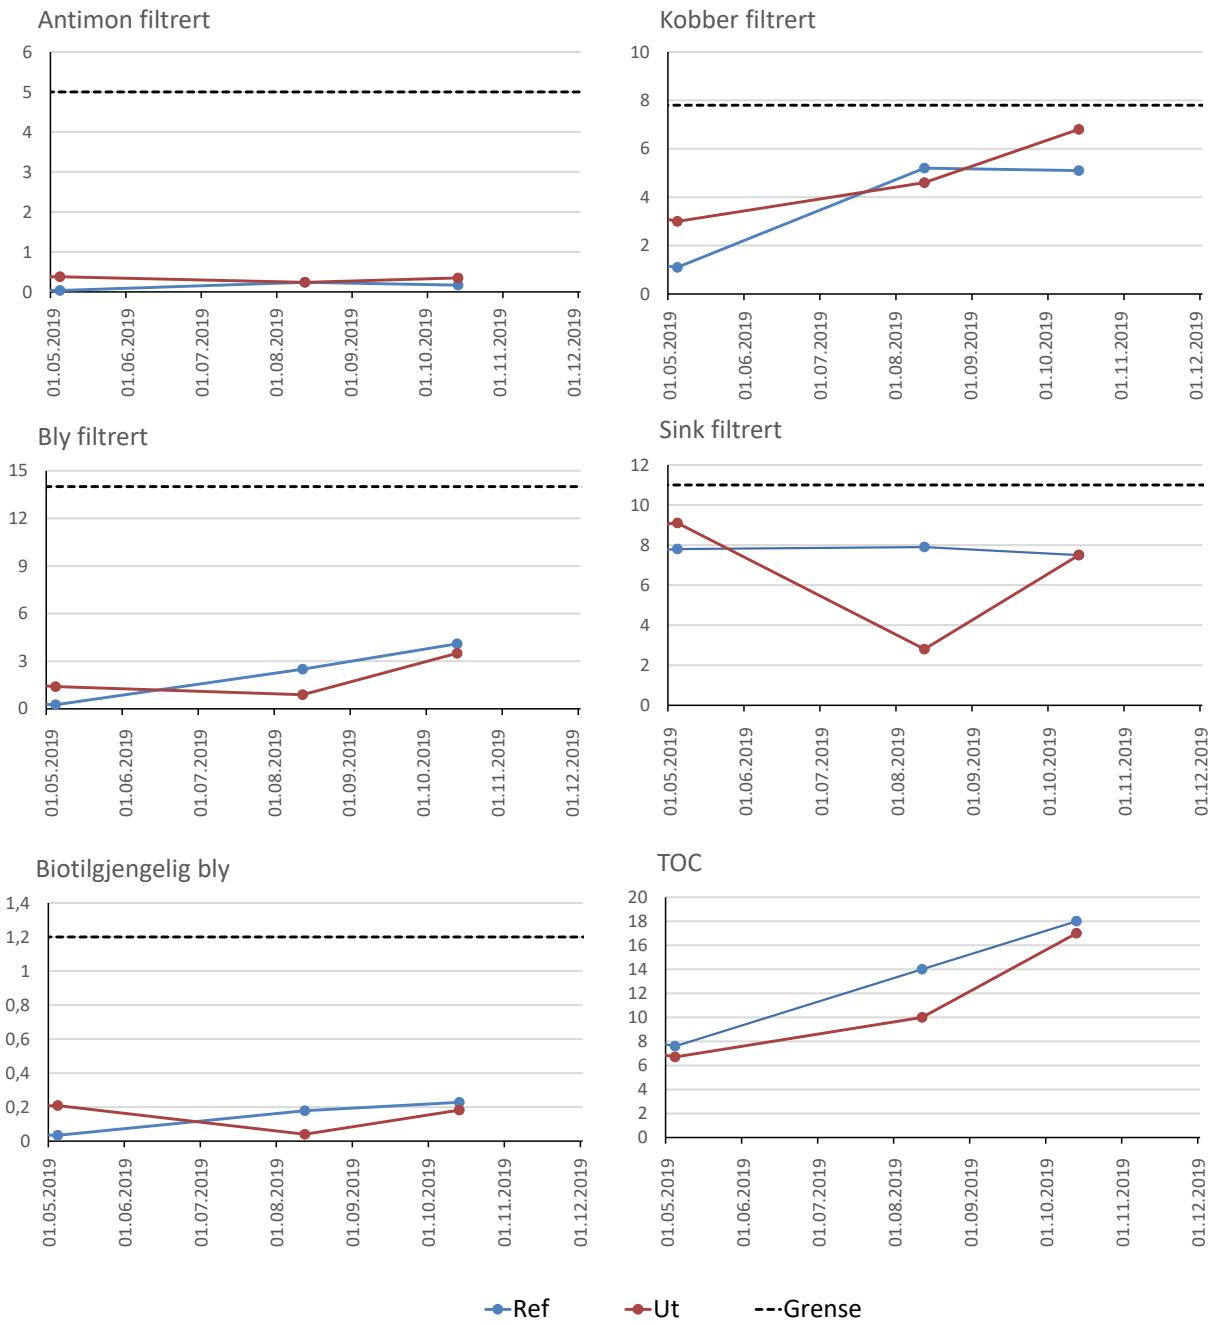
Figur 40. Analyseresultater for filtrerte prøver tatt ut fra Brettingen SØF i 2019. Biotilgjengelig bly er en beregnet parameter som estimeres via konsentrasjonen av bly og organisk materiale i filtrerte vannprøver. Sort horisontal stiplet linje viser tillatt grenseverdi. Metaller i $\mu\text{g/l}$, TOC i mg/l.

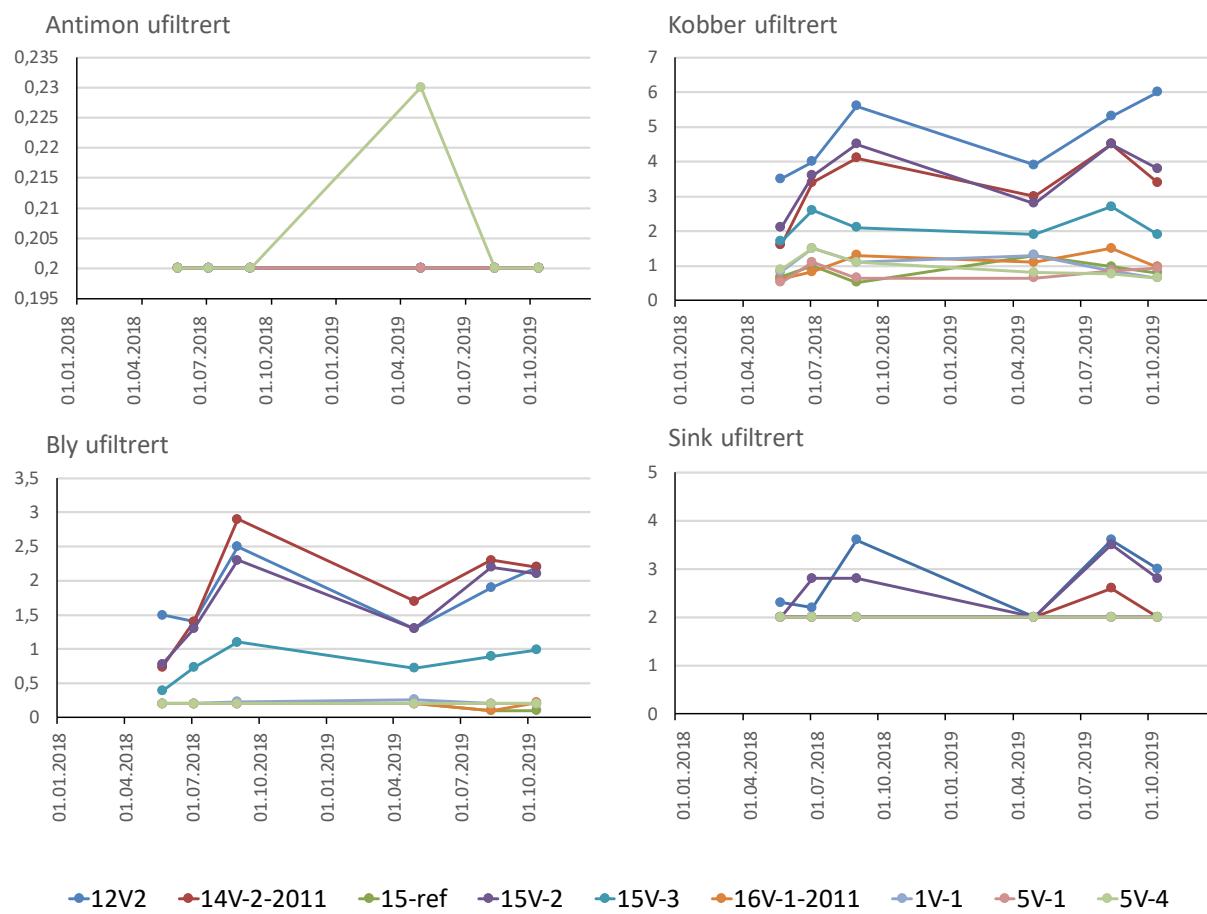
Referansen (15 Ref) hadde noe mer kalsium, høyere pH og mindre organisk materiale. Analysedata for filtrerte og ufiltrerte prøver er vist i figur 42 og 43, samt i tabell i vedlegg. Tungmetallkonsentrasjonene var høyest i vestre deler av feltet (punkt 12V-2, 14V2-2011 og 15V-2). I østre deler, der vannføring er høyere gjennom punktene, var konsentrasjonene lavere. Det ble ikke påvist overskridelser av grenseverdier. Nivåene ser ikke ut til å ha endret seg siden undersøkelsene i 2010 og 2011 (Amundsen, 2012, 2011) eller i fjor (Garmo 2019). Estimert utlekking av tungmetaller i vest var på 2,8 kg bly, 5,2 kg kobber, 2,9 kg sink og 0,1 kg antimons, og i øst 2,5 kg bly, 2,4 kg kobber og 9,1 kg sink.

Figur 42. Analyseresultater for ufiltrerte prøver tatt ut fra Vaterholmen SØF i 2019. Metaller i µg/l.

Overvåkningen kan avsluttes. Undersøkelsene i 2010, 2011, 2018 og 2019 gir tilstrekkelig dokumentasjon av utlekkingen.

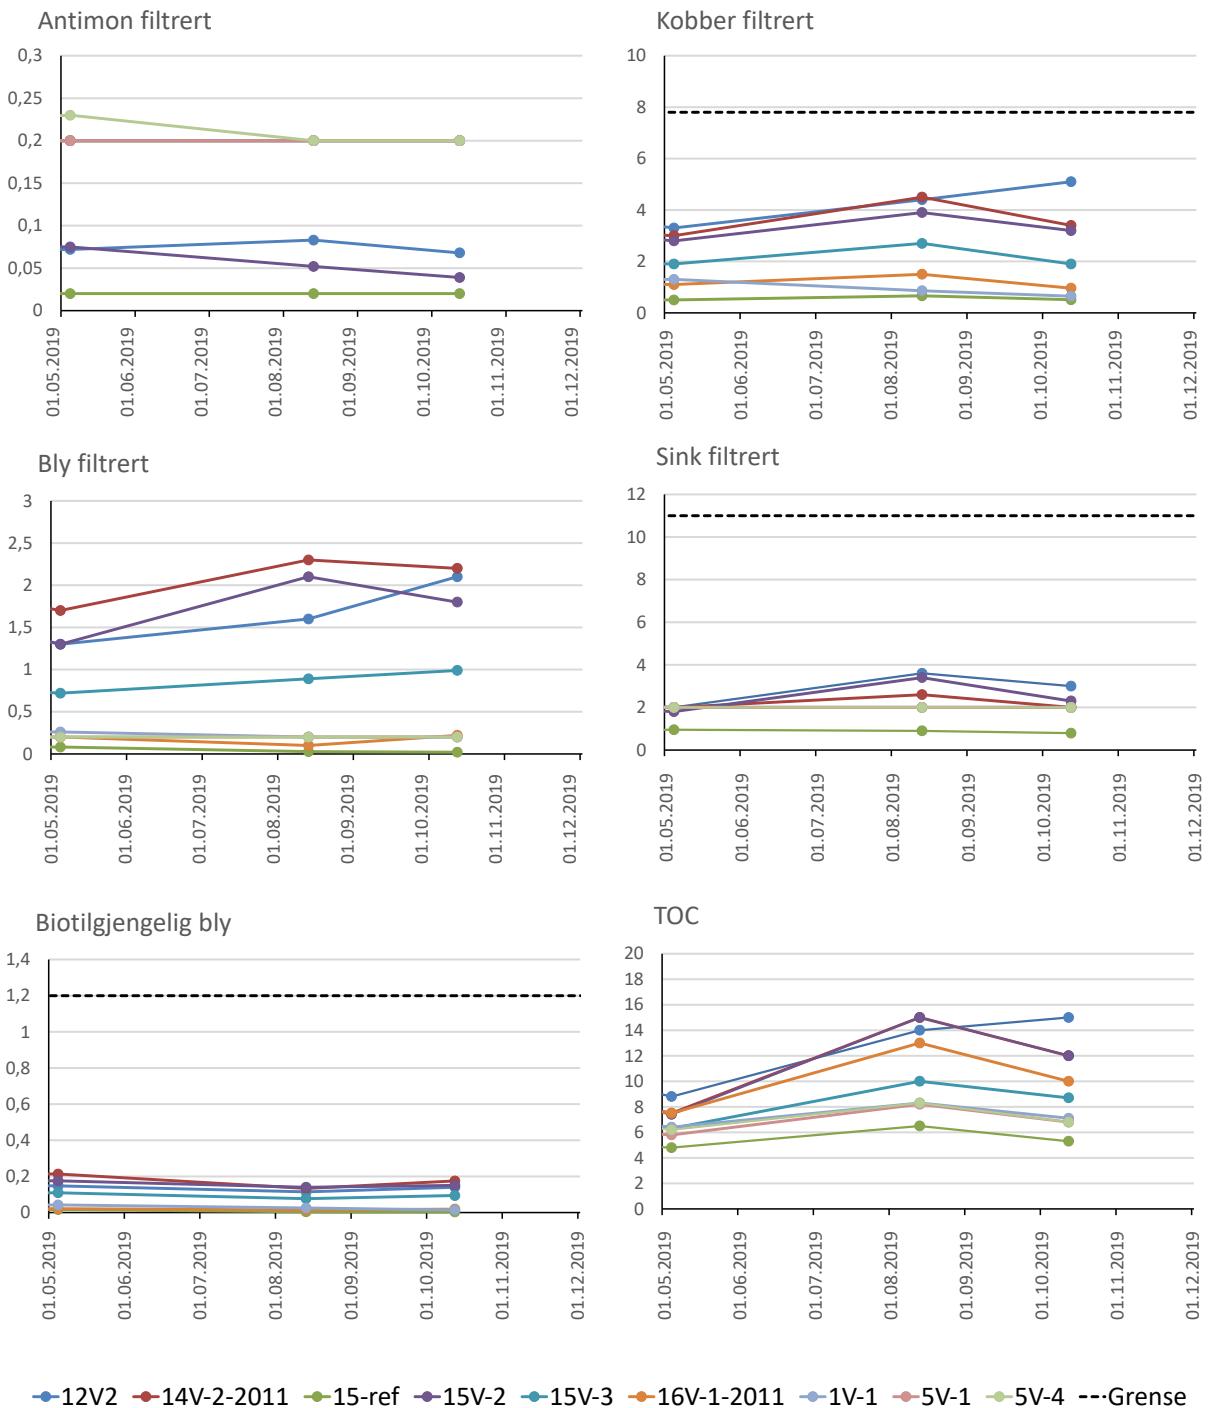
Figur 43. Analyseresultater for filtrerte prøver tatt ut fra Vaterholmen SØF i 2019. Biotilgjengelig bly er en beregnet parameter som estimeres via koncentrasjonen av bly og organisk materiale i filtrerte vannprøver. Sort horisontal stiplet linje viser tillatt grenseverdi. Metaller i µg/l, TOC i mg/l.

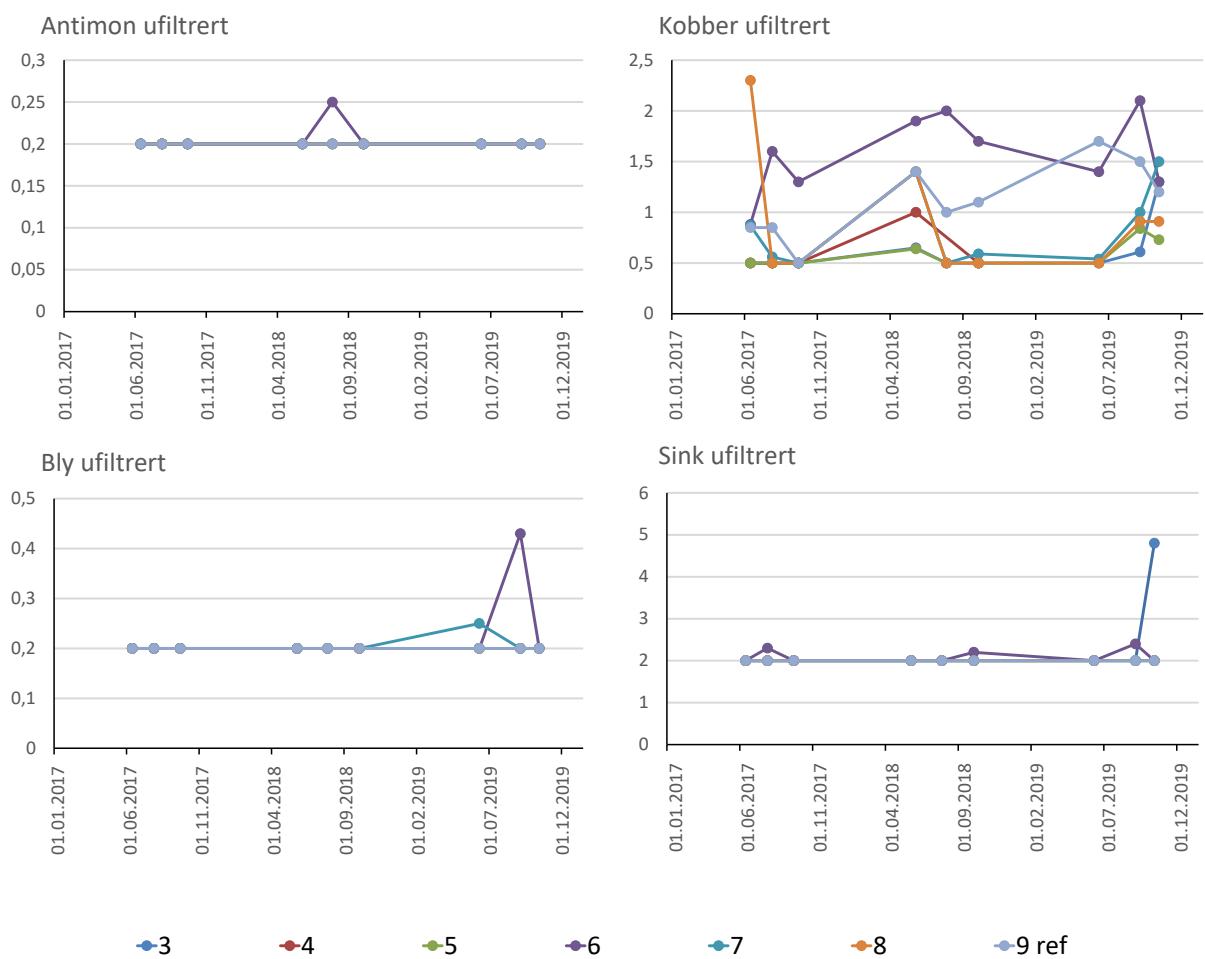
Nyborgmoen SØF ble i 2019 prøvetatt 30. mai, 25. august og 5. oktober. Frosten kommer tidlig i feltet og går sent. Det var noe lav vannføring ved høstrunden. Vannet er moderat kalkrikt (3,5-15 Ca mg/l), pH relativt høy (6,8-7,9). Konsentrasjonen av organisk materiale er lav og vannet er klart (1,2-7,2 mg TOC/l). Analysedata for filtrerte og ufiltrerte prøver er vist i figur 45 og 46, samt i tabell i vedlegg. Konsentrasjonen av metaller var lave ved samtlige prøvepunkt og som regel ved deteksjonsgrensen for bly, antimons og sink. Det er noe kobber ved punkt 6 og 7, samt sink ved punkt 6. Estimert utlekking av tungmetaller i 2019 var 0,15 kg bly, 1,1 kg kobber og 1,2 kg sink og 60 g antimons.

Figur 45. Analyseresultater for ufiltrerte prøver tatt ut fra Nyborgmoen SØF i 2019. Metaller i µg/l.

Nivåene av metallutlekking er langt under grenseverdiene, og det har de vært de fire årene overvåkingen har pågått. Videre overvåking av avrenning i feltet kan bero til det skal gjennomføres oppryddingstiltak.

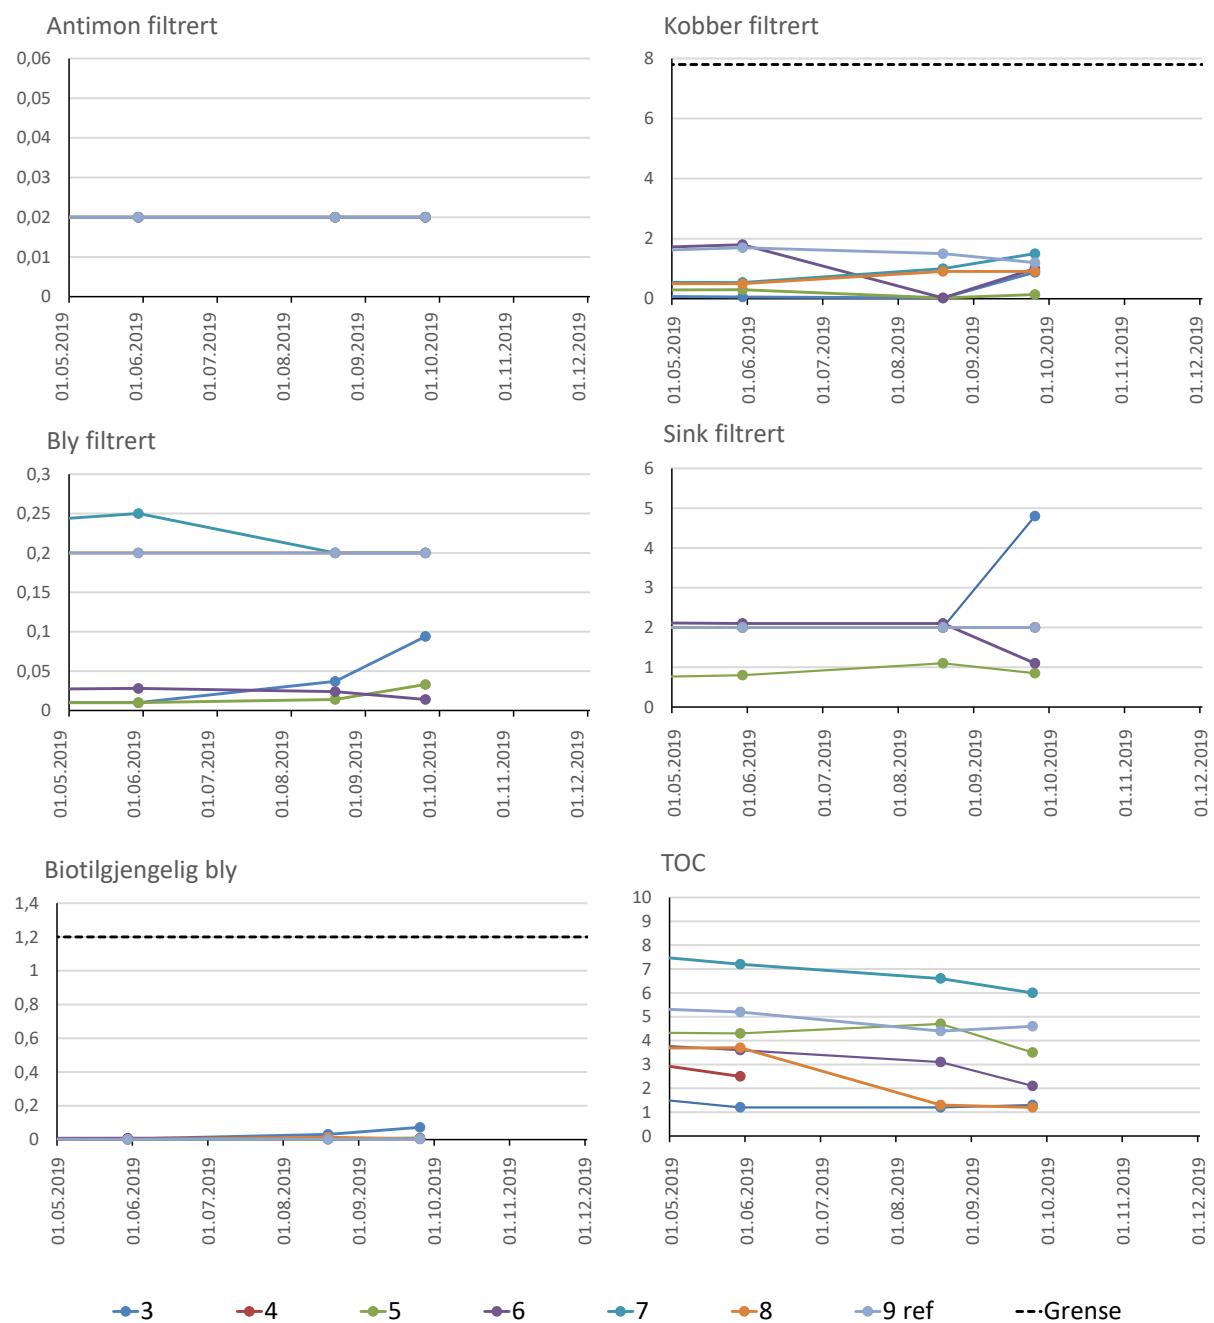
Figur 46. Analyseresultater for ufiltrerte prøver tatt ut fra Nyborgmoen SØF i 2019. Metaller i $\mu\text{g/l}$, TOC i mg/l.

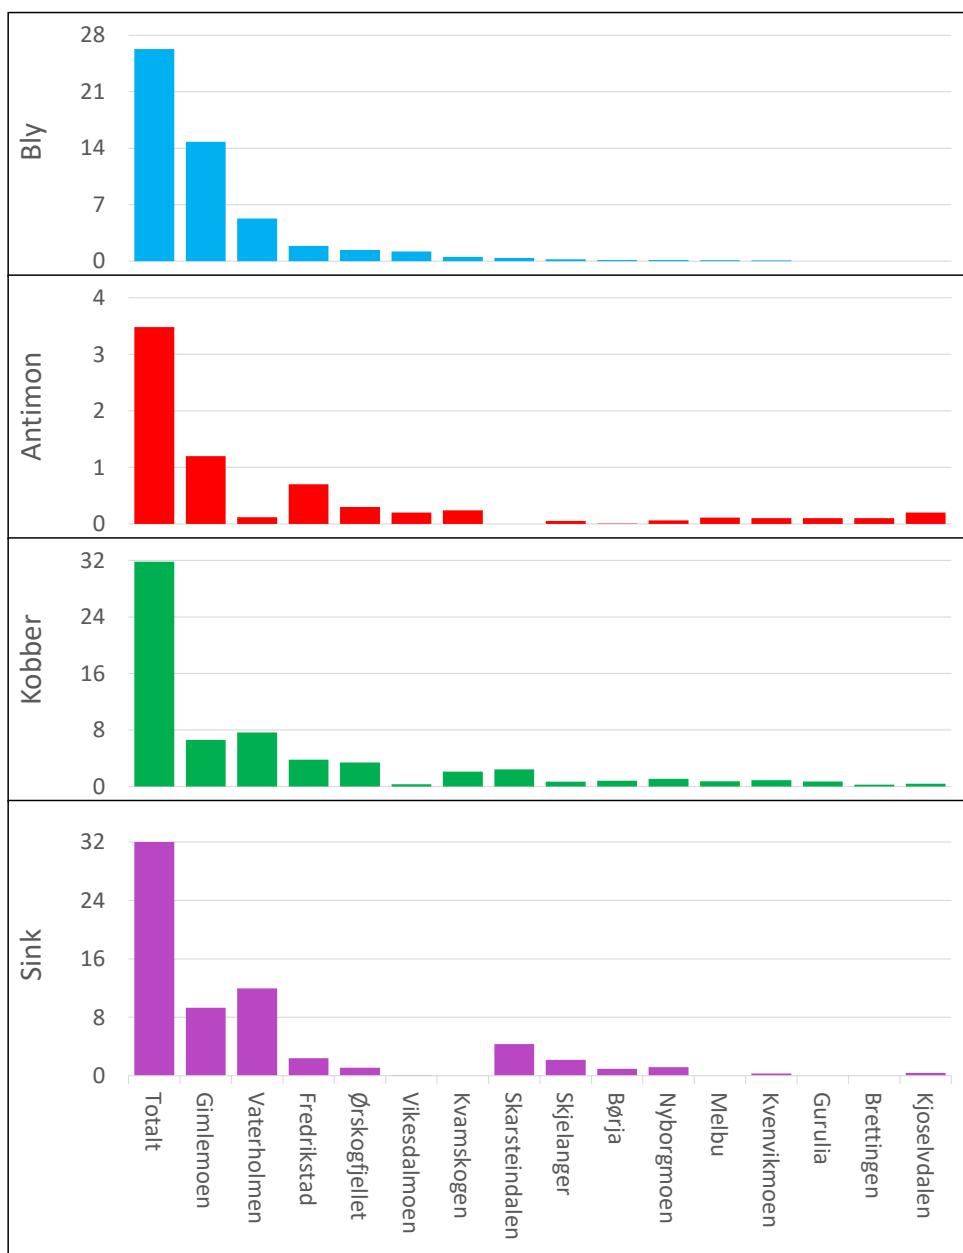
Beregningen av utlekking av metaller fra skyte- og øvingsfeltene har blitt gjort med enkel massefluksberegnung via middelavrenning fra nedbørfelt (Kartverktøyet NEVINA, NVE), samt målte koncentrasjoner i tre enkeltprøver korrigert for bakgrunnsnivå. Resultatene er vist i Figur 47. Dette gir oss en pekepinn på utlekking av bly, kobber, sink og antimon fra feltene, med metoden er befengt med stor usikkerhet og resultatene skal benyttes deretter.

Figur 47. Enkel beregning av antall kg tungmetaller og antimon som lakk ut fra 15 overvåkede skyte- og øvingsfelt i 2019. Metoden er befengt med stor usikkerhet og resultatene skal benyttes deretter.
